Besiktningssprotokoll

Försäkringsbesiktning för Anticimex Säljarsförsäkrat

Fastighetsbeteckning: Päronet 15	
Fastighetsägare: Mattias Hietala	
Fastighetsadress: Ryttartorpsgatan 9	
Postnummer: 692 71	Ort: Kumla

Besiktningdatum: 2022-11-04	Protokollnummer: 67268863
Temperatur: 9 °C	Väderlek: Mulet
Tekniker: Henrik Barth	
E-post: henrik.barth@anticimex.se	
Kontor: Örebro	
Närvarande:

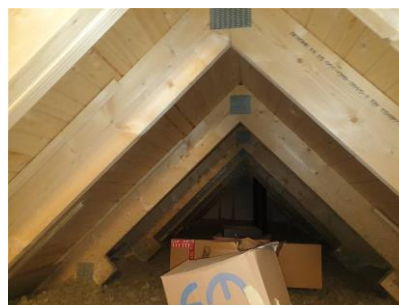
Utvändigt / Vind

Vid kontroll av vinden uppmättes fuktvärden under kritisk fuktnivå för mikrobiell tillväxt och en normal lukt upplevdes. Fuktkvoten i underlagstak/takbjälkar uppmättes vid besiktningstillfället till ca 12 %. Detta värde varierar dock under året beroende på årstid och utomhusklimat.

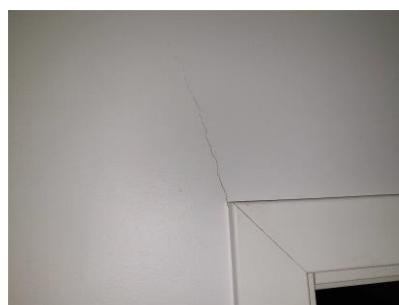
Hela huset / Allmänt

Spricka/or finns i vägg.

Dessa bedöms inte ha lett till bakomliggande skador.
