SLANDROM 1:56

Slandrom 415
823 93 Frösön
Östersund**Uppdragsgivare**Jonatan Persch Andersson & Pamela
Häggqvist
Slandrom 415
823 93 Frösön

Besiktningdatum	2020-10-30
Besiktningföretag	Oktopal OBM i Norrland AB
Besiktningförrättare	Pehr Loo
Närvarande	Pamela Hähhqvist
Giltig till och med	2021-10-30

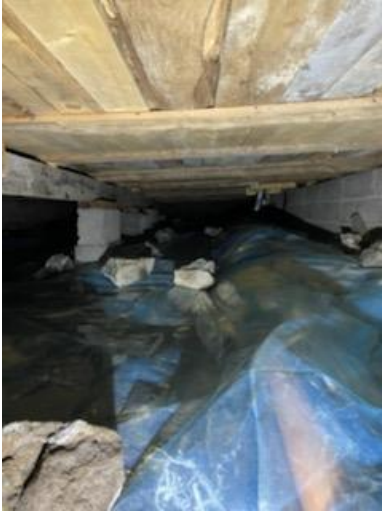
Krypgrund, Avdunstningsskydd finns på markytan.

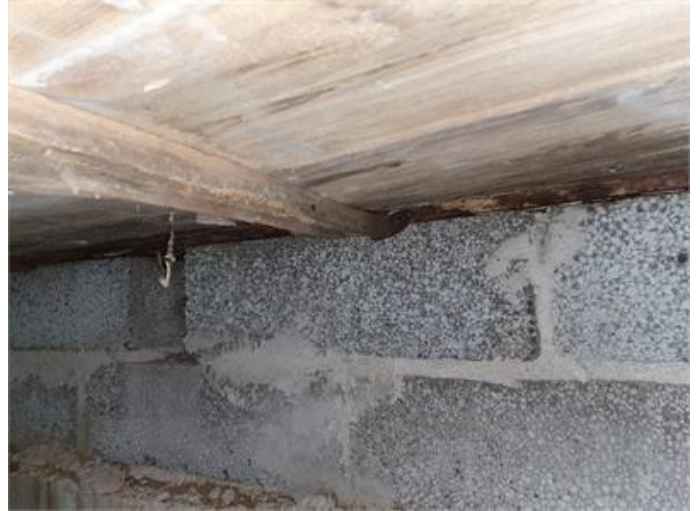
Krypgrund, sättning noteras.

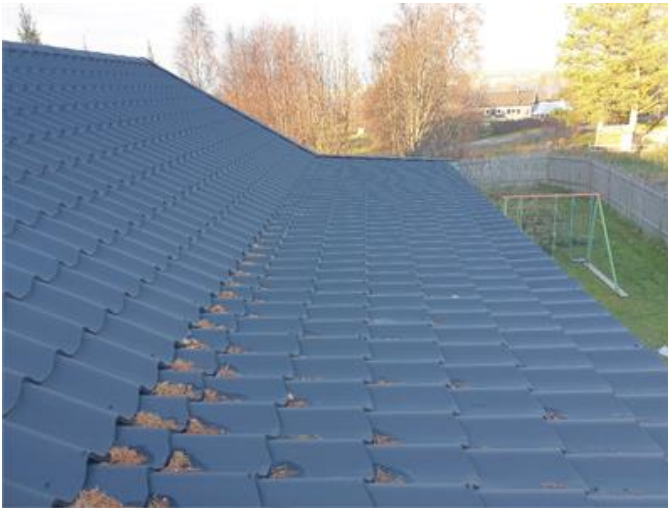
Huset har ett platt/låglutande tak, vilket betecknas som en riskkonstruktion. Mer utförlig information finns på protokollets näst sista sida pos. 1.

Del av yttertak är låglutande.

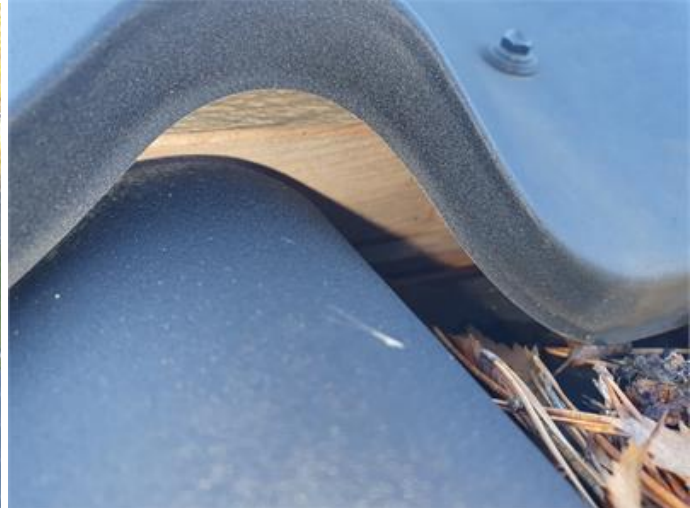
Tätning saknas mellan plåtarna.

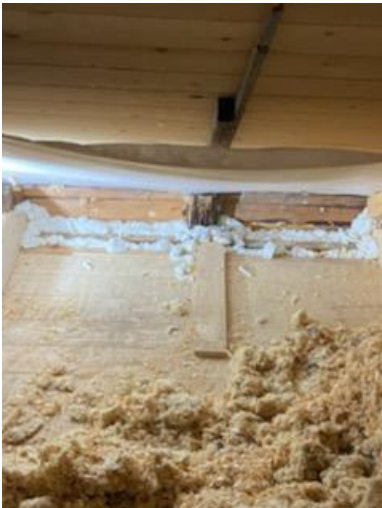
Värmeläckage upp mot vind är tätat men bör hållas under uppsikt under januari till mars för att säkerställa önskad effekt.

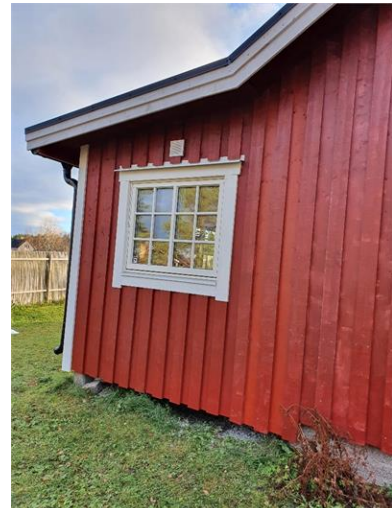
Utbyggnad har plintgrund.
