Besiktningssprotokoll

Försäkringsbesiktning för Anticimex Säljarsförsäkrat

Fastighetsbeteckning: Sölvbacken 1:30	
Fastighetsägare: Jimmie Guttormsson	
Fastighetsadress: Sölvbacken 542	
Postnummer: 845 73	Ort: Oviken

Besiktningdatum: 2022-08-08	Protokollnummer: 67055415
Temperatur: 12 °C	Väderlek: Sol
Tekniker: Evelina von Sneidern	
E-post: evelina.von.sneidern@Anticimex.se	
Kontor: Sundsvall	
Närvarande: Katrín Johansson, Jimmie Gottormsson

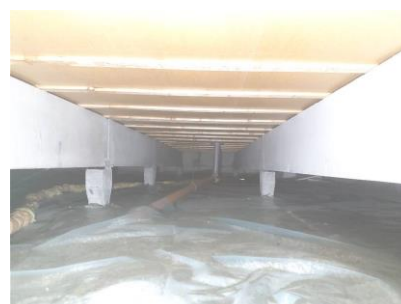
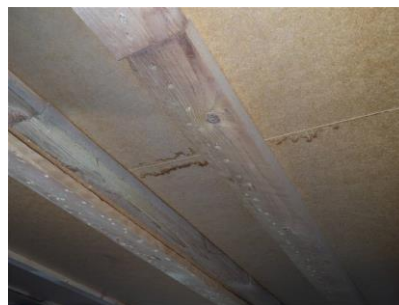
Utvändigt / Krypgrund

Krypgrund med installerad avfuktare.

Mindre fuktfläckar noterades på trossbottenskivor.
Se upplysningar från fastighetsägare ang. tidigare vattenskada.

Fuktkvoten uppmättes till 11 %.

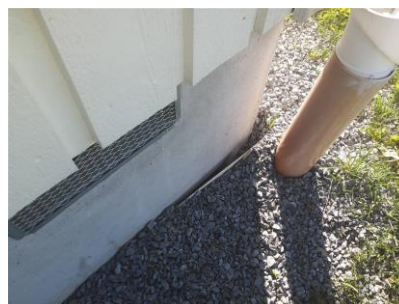
Utvändigt / Sockel

Otättheter noterade mellan rasskydd och sockel.

Detta medför risk att fukt tränger ner i konstruktionen med ökad fuktbelastning i krypgrunden som följd.

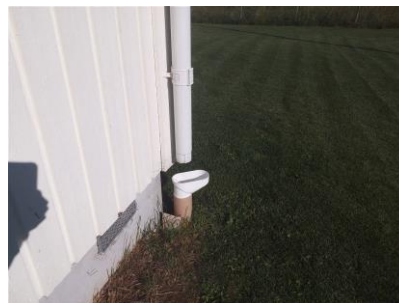
Utvändigt / Hängrännor / Stuprör

Stuprör är bristfälligt anslutet till markledning.
Förläng detta ner till lövsilen.

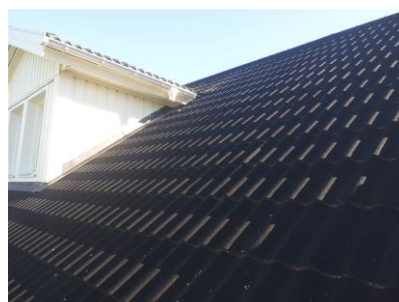
Utvändigt / Tak

Inget att notera.
Besiktat från stege i takfot.

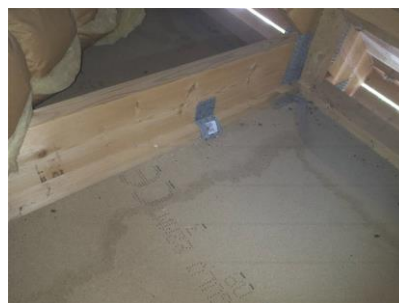
Utvändigt / Vind

Underlagstaket består av plastfolie.
Fuktfläckar noterades på golv på delar av sidovind.
Eftersom underlagstaket består av plastfolie finns risk vid ogynnsam väderlek att regnvatten/snö tränger in under den yttre takbeläggningen och ner mellan plastöverlapp eller i andra otätheter med läckage på vindsutrymmet som följd.

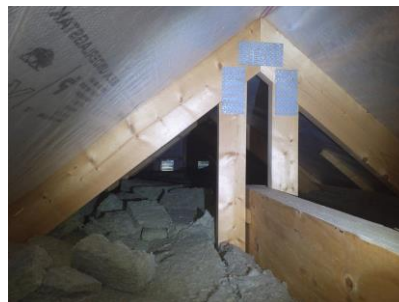
- ✓ Vid kontroll avnockvinden uppmättes fuktvärden under kritisk fuktnivå för mikrobiell tillväxt och en normal lukt upplevdes. Fuktkvoten i underlagstak/takbjälkar uppmättes till 8 %.

Besiktat från lucka.

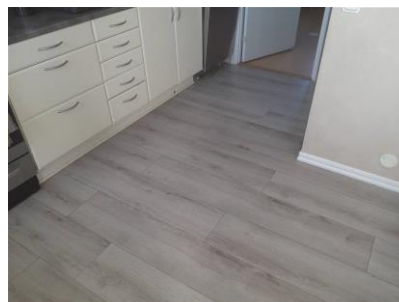
Entréplan / Kök

- ✓ Fuktindikering i utrymmet gav inga förhöjda fuktindikationer.

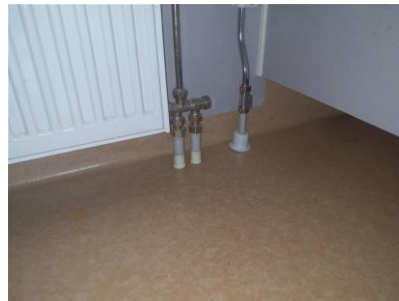
Entréplan / Tvättstuga

Rör genomföringar finns i golv.

Rör genomföringar i golvet medför en ökad risk för att vatten tränger ner i omkringliggande konstruktioner och orsakar fuktskador.

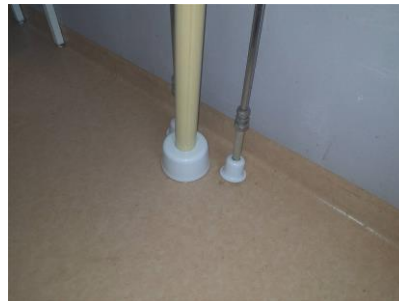
Entréplan / Badrum/Wc

Rör genomföring finns i golv.

Rör genomföringar i golvet medför en ökad risk för att vatten tränger ner i omkringliggande konstruktioner och orsakar fuktskador.

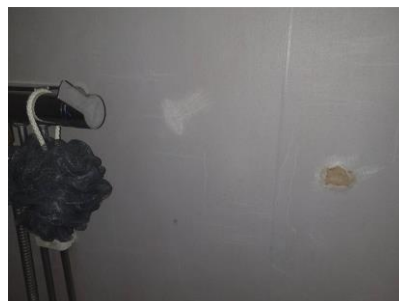
Gamla skruvhål tätade med silikon.

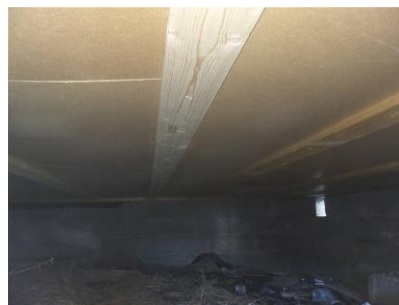
Utvändigt / Krypgrund

Vid kontroll av konstruktionen i krypgrund uppmättes fuktvärden under kritisk fuktnivå för mikrobiell tillväxt och normal lukt upplevdes.

Organiskt material finns på marken.

Golvbjälklaget ovan den uteluftsventilerade krypgrunden riskerar att drabbas av fuktskador på grund av naturlig fuktpåverkan. Detta kan i sin tur leda till mikrobiella skador (angrepp av mikroorganismer) som kan leda till att mikrobiell lukt sprids till boendemiljön. Fuktkvoten uppmättes till 15 %.

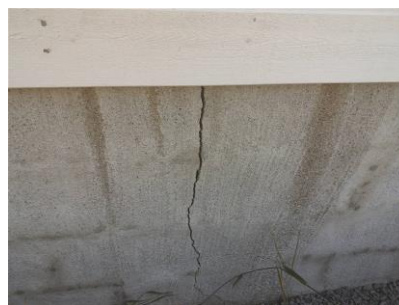
Utvändigt / Sockel

Sprickor finns i sockel.

Detta kan leda till fukt- och frysskador i konstruktionen.

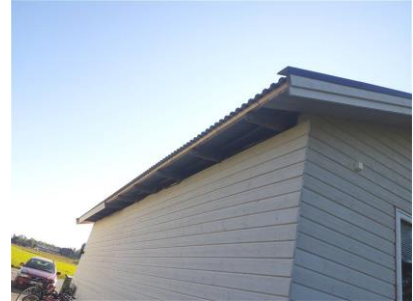
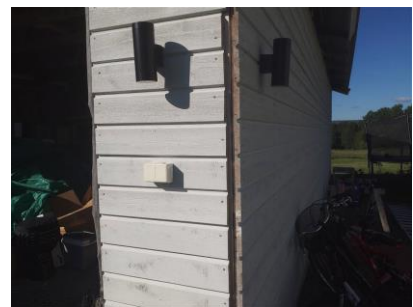
Utvändigt / Fasad

Trädetaljer så som takfotsbräda och knutar är ej färdigställt.

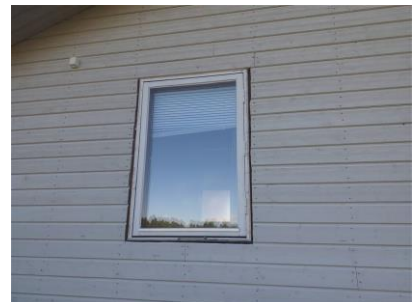
Utvändigt / Fönster

Fönsterbleck och foder saknas på fönster.

Avsaknad av bleck och foder på fönster medför en ökad risk för att vatten kan rinna in och orsaka fuktrelaterade skador i omkringliggande konstruktioner.

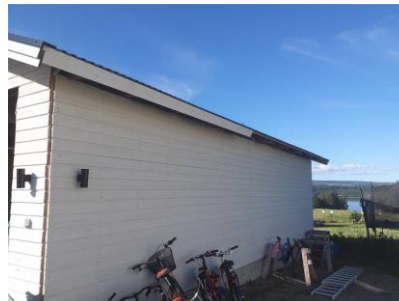
Utvändigt / Hängrännor / Stuprör

Hängrännor saknas.

När hängrännor saknas utsätts fasad och grund för ökad fuktbelastning, vilket i sin tur kan leda till fuktskador i bakomliggande konstruktioner.
