# Besiktningssprotokoll

Försäkringsbesiktning för Anticimex Säljarsförsäkrat

| Fastighetsadress:<br>Olstorpsvägen 11 | |

| Besiktningdatum:<br>2026-05-20 | Protokollnummer:<br>69695906 |

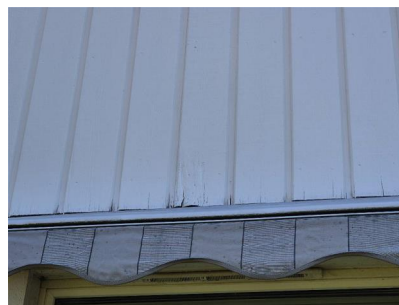
Fasadbeklädnaden har mindre rötskador.

Mindre rötskador finns i fasadpanelen. Dessa bedöms dock inte ha lett till bakomliggande skador.

För att undvika följskador kan rötskadad träpanel bytas ut.

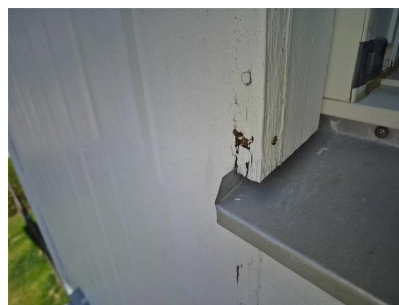
Lokala rötskador i foder.

För att undvika följdskador kan rötskadade foder bytas ut.

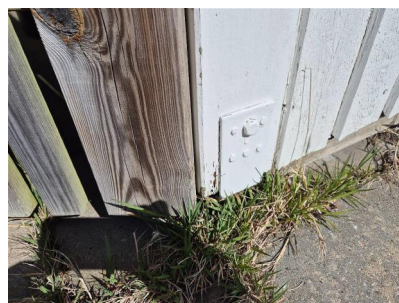
Lokal rötskada i stolpe.

Kontakta fackman för bedömning och åtgärd

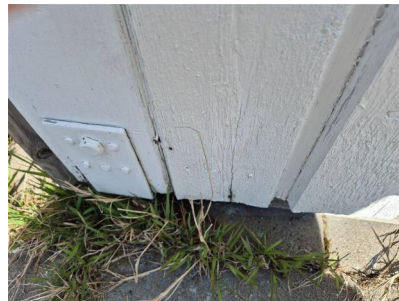
Lokala rötskador i panelen.

Byt rötskadad panel.

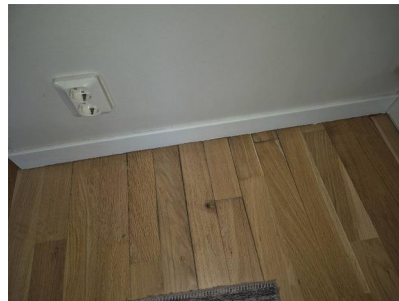
Spår av tidigare fuktpåverkan i parkettgolv från ( spill från hundskål)

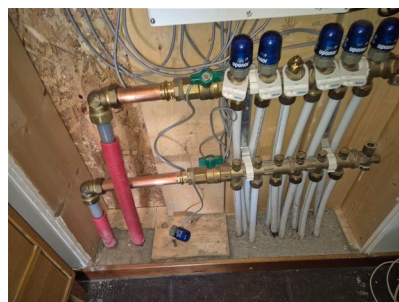
- ⚠ Rörgalleri för golvvärmen är placerad i vägg utan fuktskydd.

Ökad risk för fuktskador .

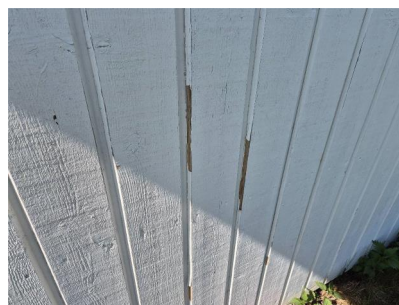
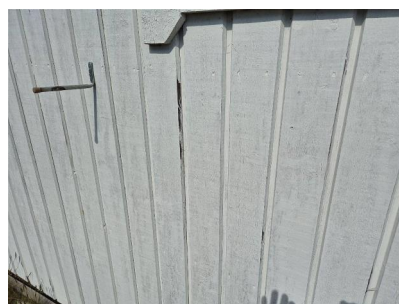
Fasadpanelen är i behov av målning/underhåll.

Fasadbeklädnad och träkonstruktioner där målningsbehov finns riskerar att få fukt- och rötskador på grund av sämre vattenavvisande förmåga. För att öka livslängden på fasadbeklädnaden rekommenderas målning och underhåll.

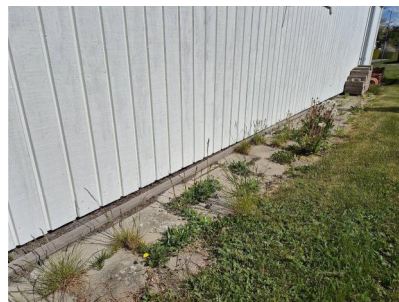
Fasadpanelen slutar nära marken.

Ökad risk för fuktuppsug med rötskador som följd

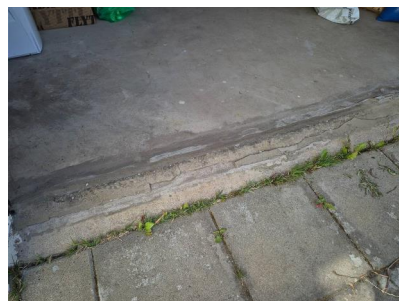
Skador på "betongklack" vid garageport

Kontakta fackman för åtgärd

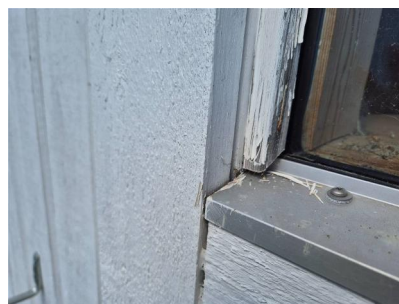
Fönsterbleck är otäta vid infästningar.( saknar uppvik)

Eftersom fönsterblecken är otäta finns risk att vatten rinner in i väggen vilket i sin tur kan leda till fuktskador i väggkonstruktionen.

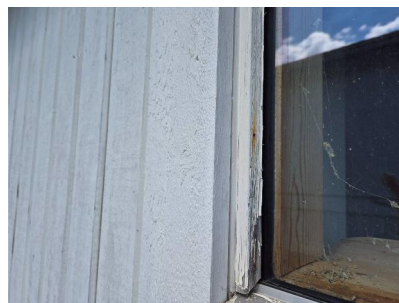
Färgsläpp på lister kring fönstret

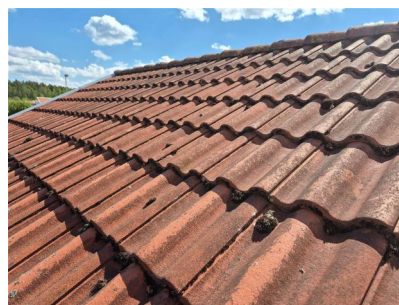
Lokalt växer mossa på takpannor.

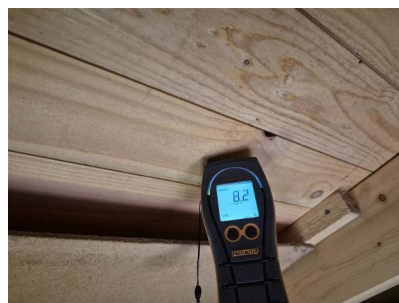
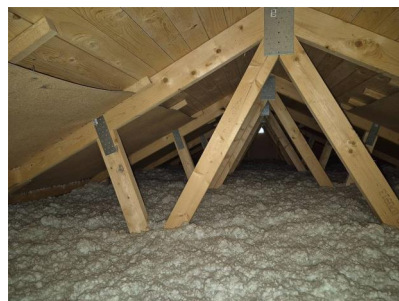
Vid kontroll av vinden uppmättes fuktvärden under kritisk fuktnivå för mikrobiell tillväxt och en normal lukt upplevdes. Fuktkvoten i underlagstak/takbjälkar uppmättes vid besiktningstillfället till ca 8 %. Detta värde varierar dock under året beroende på årstid och utomhusklimat. Gränsvärde är 17%

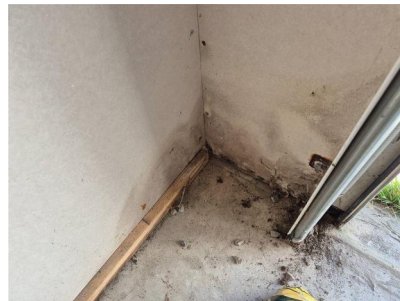
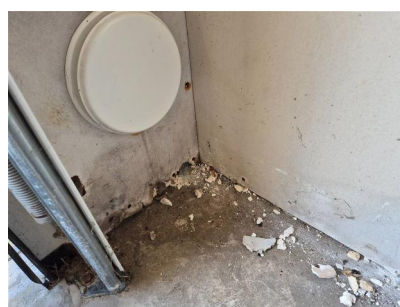
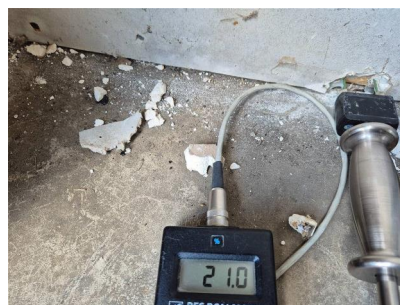
Gipsskivor innanför garageporten är fuktskadade och fuktkvotsmätning i syllen visar en fuktkvot på 21 % gränsvärde är 17 %

Kontakta fackman för kontroll av orsak och omfattning samt kontroll av eventuella följdskador och förslag till åtgärder.
