UNDERHÅLLSPLAN

Brf Ängspärlan

2021-10-06

Underhållsplan för Brf Ängspärlan

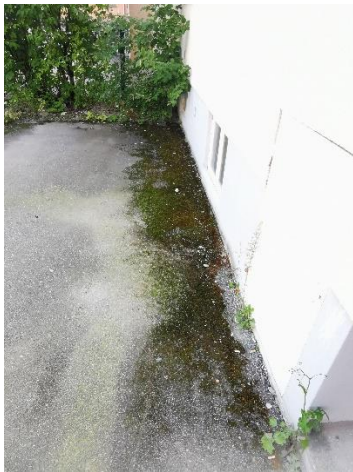
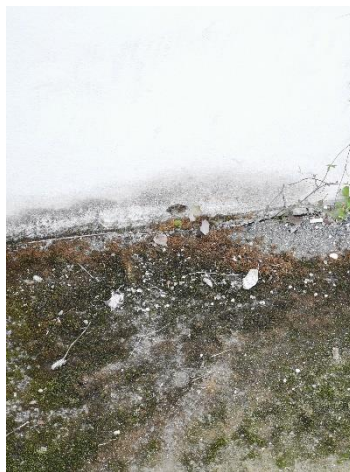
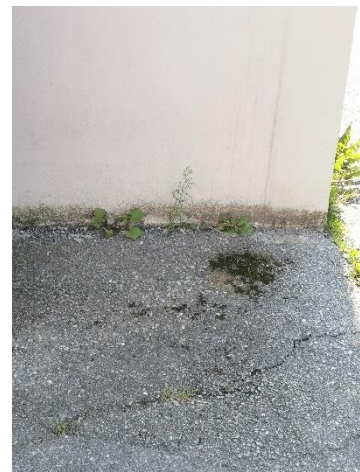
Vid besiktningens så noterades fuktfläckar på sockeln samt påväxt i form av mossor längs husets baksida, se bilderna nedan. Detta är ett klart tecken på att dräneringen måste göras om.

År	Underhåll
2022	<p>Renovering av dräneringen</p> <p>Renovering av dräneringen bör göras då synliga fuktskador på sockelytan runt huset finns.</p>

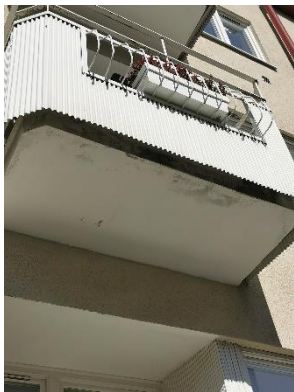
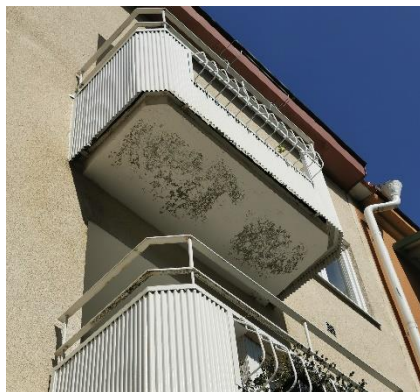
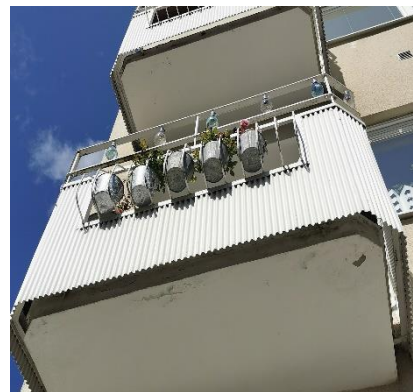
Vid besiktningen noterades en del skador där färgen på balkongernas undersida har börjat flagna, se bilderna nedan. En ommålning bör planeras in och kan tas i samband med fönsterrenoveringen.

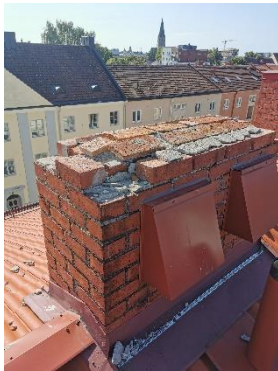
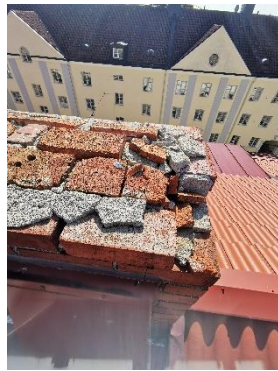
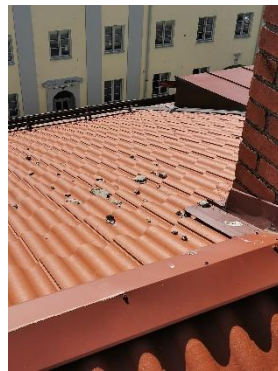
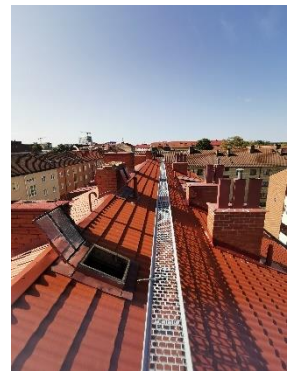
Vid besiktningen noterades att tegelstenarna har börjat lossna från skorstenarna något som man bör se över snarast. En rekommendation är att man ser över fogarna alternativt att man klär in skorstenarna i plåt.

Avvattningen på husen går via ståldrännor/hängrännor till stuprör. Stuprören är inte anslutna till dagvatten-ledningar runt fastigheten och kan också vara en orsak varför det finns påväxt längs huset då regnvatten inte leds bort.

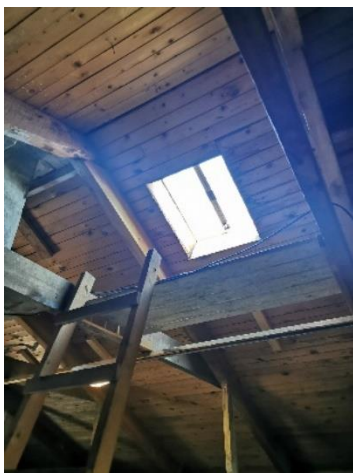
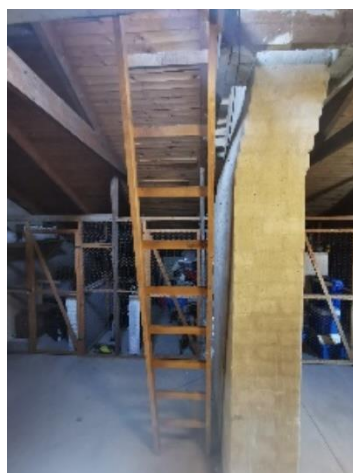
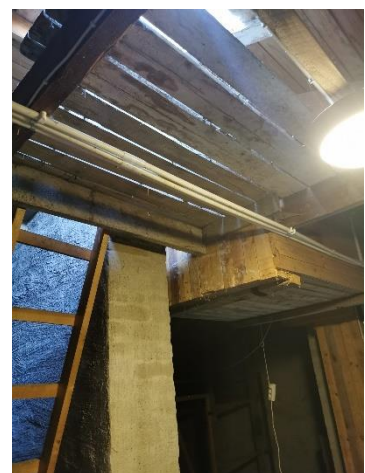
Vindsutrymmet används som förrådsutrymme där lägenhetsförråden finns. Något man bör se över är stegen upp till taket då den inte uppfyller dagens säkerhet, se bilderna nedan.

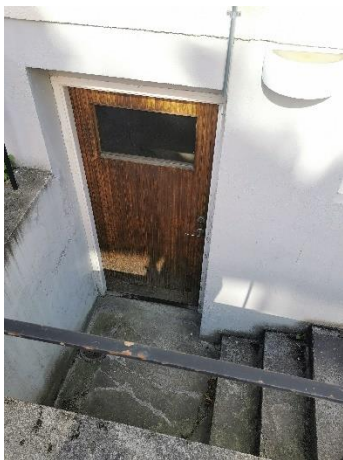
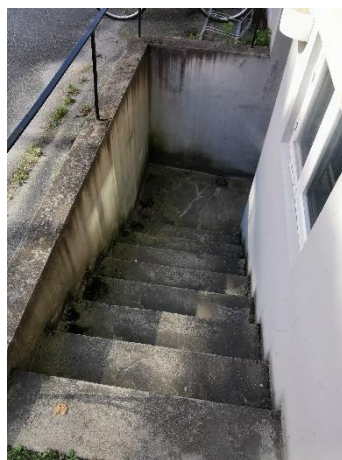
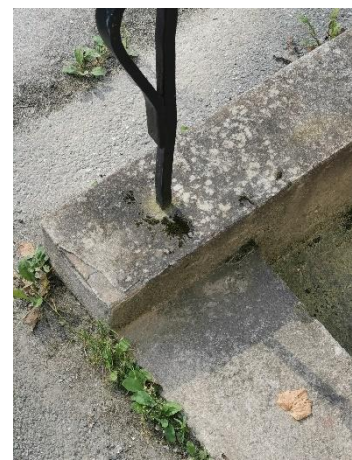
Ytterdörren ner till cykelutrymmet är i behov av en reovering och här rekommenderas att man byter ut dörren till aluminium/stål-dörr för att öka säkerheten.

Räcket runt trappan på utsidan rekommenderas att bytas ut då den inte uppfyller dagens krav. Räcket når inte dagens kravhöjd och för att säkerställa att ingen ramlar speciellt under vintertid då risk för halka ökar så bör man även kanske sätta dit handledare.
