Besiktningssprotokoll

Försäkringsbesiktning för Anticimex Säljarsförsäkrat

Fastighetsbeteckning: Flundran 11	
Fastighetsadress: Svartviksvägen 14	
Postnummer: 691 51	Ort: Karlskoga

Besiktningdatum: 2024-07-26	Protokollnummer: 68425432
Temperatur: 17 °C	Väderlek: Molnigt
Tekniker: Christian Åkerlund	
E-post: Christian.Akerlund@anticimex.se	
Kontor: Örebro	
Närvarande: Fastighetsägare Son till fastighetsägare

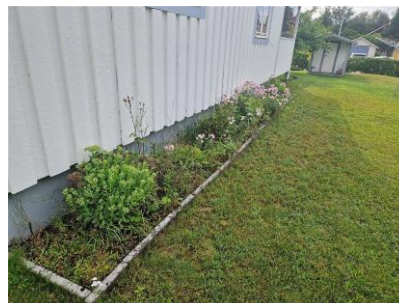
Utvändigt / Sockel

Växter finns i anslutning till byggnaden.

När det finns rabatter och växter nära byggnaden finns risk att fukt stannar kvar i väggarna. Detta kan i sin tur orsaka invändiga fuktskador. Växternas rötter kan också skada grundmuren och sätta dräneringsledningen ur funktion.

Området närmast huset rekommenderas att vara fritt från växtlighet.

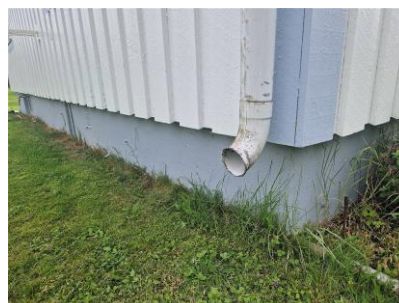
Utvändigt / Hängrännor / Stuprör

Stuprör avslutas ovan mark.

Stuprör som avslutas intill husliv (ovan mark) kan medföra en ökad fuktbelastning på grundmur/sockel med fuktrelaterade skador som följd.

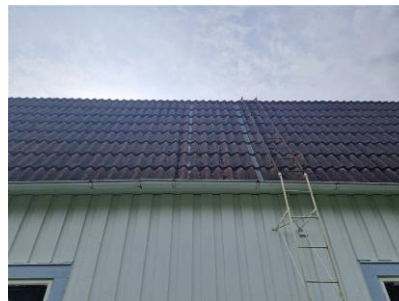
Utvändigt / Tak

Yttertaket är äldre.

Takpannor, plåtdetaljer och underlagspapp har enligt vår bedömning en begränsad livslängd. Eftersom husets taktäckning är äldre har det ett minskat motstånd mot vatteninträngning. Detta i sin tur kan leda till fuktskador på träläkt och vidare ner i underliggande konstruktioner.

Mosspåväxt finns på takpannor.

Mossa som växer på taket kan leda till att taktäckningen har ett minskat motstånd mot vatteninträngning. Detta i sin tur kan leda till fuktskador på träläkt och takkonstruktionen vilket kan resultera i mikrobiella skador (angrepp av mikroorganismer).

För att öka livslängden på taket rekommenderas att mossan tas bort från takpannorna.

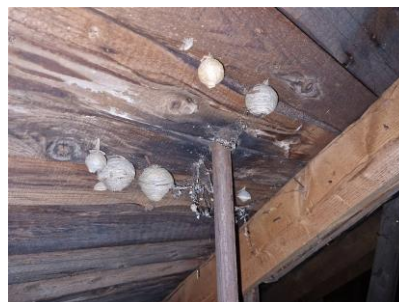
Utvändigt / Vind

Missfärgningar förekommer kring rör genomföring.

Detta kan bero på olika saker, och kan vara ett tecken på ett tidigare eller ett pågående läckage.

En fördjupad undersökning rekommenderas för att bedöma orsak och omfattning.

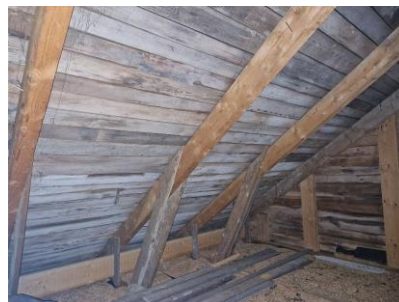
Missfärgningar och mikrobiell påväxt finns på underlagstaket.

Den upptäckta mikrobiella påväxten på underlagstaket indikerar att vinden tillförs fukt inifrån bostaden. För att komma tillrätta med detta måste fukttillförseln inifrån bostaden minskas. Detta kan göras genom att ventilationen i bostaden förbättras samt att eventuella otätheter i vindsbjälklaget (tak/väggvinklar, taklucka mm.) tätas.

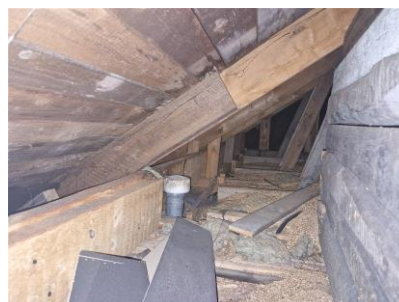
Avluftning slutar på vind.

Varm och fuktig luft tränger upp på vinden och kondenserar mot det kalla underlagstaket. Se över möjligheten att dra ut avluftningen igenom taket. Om det inte är möjligt, byt ut den trasiga vakuumventilen, kontrollera därefter och säkerställ vakuumventilens funktion med jämna mellanrum.

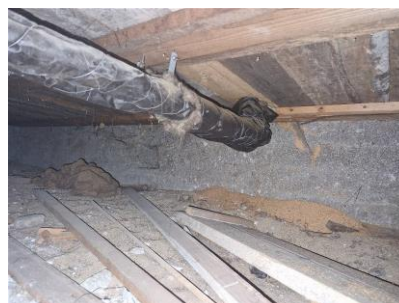
Utvändigt / Torpargrund

Torpargrunden har ej besiktigats i sin helhet då lucka till delar av utrymmet saknas.

Uteluftsventilerade torpargrunder med bjälklag av organiskt material har ofta fuktskador, som kan resultera i mikrobiella skador (angrepp av mikroorganismer) och i värsta fall rötskador.

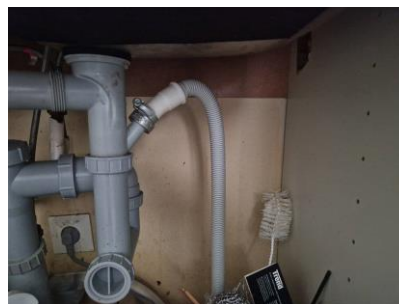
Upphångningsbygel saknas på avloppslang från diskmaskinen.

När upphångningsbygel saknas ökar risken för brott på slangen med läckage som möjlig följd.

För att hindra brott på avloppsslang rekommenderas komplettering av upphångningsbygel.

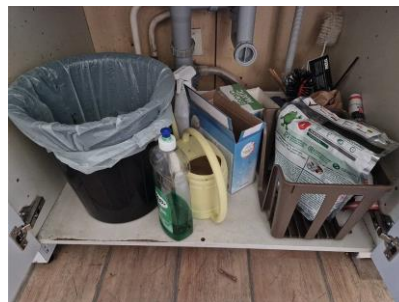
Fuktskydd saknas i diskbänksskåp.

Utan fuktskydd är det svårt att upptäcka läckage från rörledningar. Vatten kan då tränga in i omkringliggande konstruktioner och orsaka fuktskador.

För att upptäcka eventuella läckage, montera ett fuktskydd.

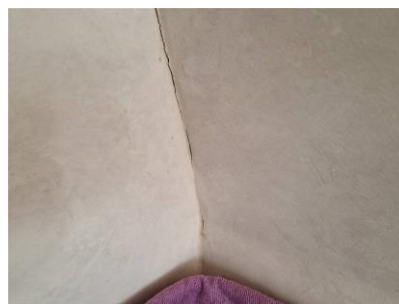
Övre plan / Duschrum / WC

⚠ Våtutrymmet har äldre yt-/tätskikt.

- Väggbeklädnaden är otät i skarvar lokalt.

Eftersom funktionen, som innebär att ytskiktet/tätskiktet ska vara vattentätt, kan vara nedsatt finns en ökad risk att vatten tränger igenom ytskiktet/tätskiktet med vattenskador i omkringliggande konstruktioner som följd.

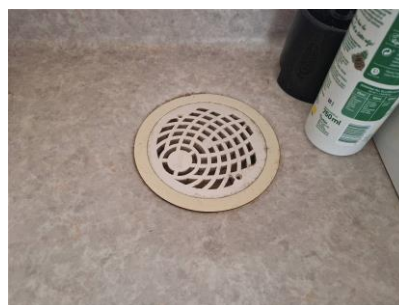
Golvbrunnen är placerad för nära vägg.

Det finns risk att tätskiktet inte har kunnat anslutas på rätt sätt, vilket kan leda till fuktskador.

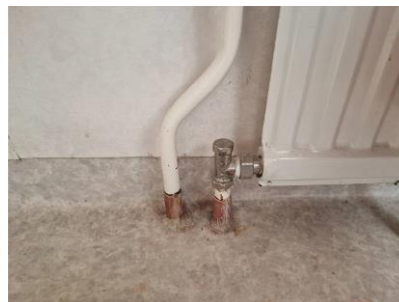
Rör genomföring finns i golv.

Rör genomföringar i golvet medför en ökad risk för att vatten tränger ner i omkringliggande konstruktioner och orsakar fuktskador. Vid uppbyggnaden av utrymmet var detta tillåtet och utförandet anses därför vara fackmässigt utfört. I dagens branschregler är detta inte längre tillåtet.

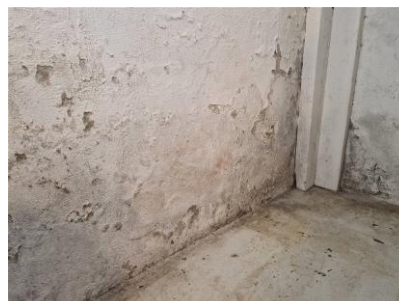
Källarplan / Allmänt

Puts- och färgsläpp finns på källarväggar.

Puts- och färg som släppt från underlaget invändigt på källarytterväggarna är ett tecken på att källarens utvändiga fuktskydd inte längre fungerar tillfredsställande.

Används källaren utan några organiska material behöver detta inte vara något större problem. Vill man däremot ha en torrare miljö får man sannolikt förbättra källarens utvändiga fuktskydd.

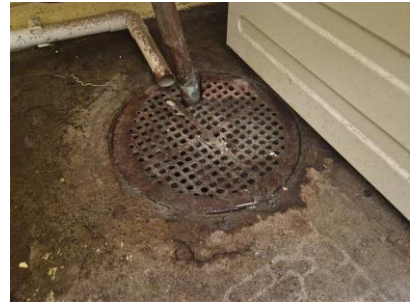
Äldre gjutjärnsbrunnar förekommer.

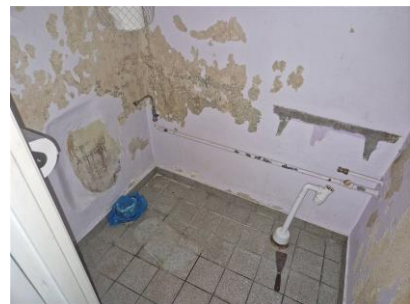
Källarplan / Toalett

Vid tiden för besiktningen var utrymmet ej färdigställt, det har därför inte gått att avgöra om utrymmet är korrekt eller ej.
