Besiktningssprotokoll

Försäkringsbesiktning för Anticimex Säljarsförsäkrat

Fastighetsbeteckning: Traneberg 1:42	
Fastighetsadress: Kållandsö Traneberg 73	
Postnummer: 531 99	Ort: Lidköping

Besiktningdatum: 2025-10-13	Protokollnummer: 69294606
Temperatur: 12 °C	Väderlek: Halvklart
Tekniker: Hans Gunnerek	
E-post: hans.gunnerek@anticimex.se	
Kontor: Lidköping	
Närvarande: Fastighetsägarna samt Hans Gunnerek Anticimex.

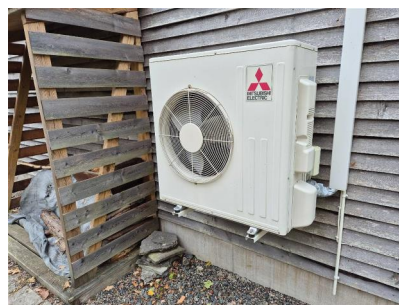
Kondensvatten från luftvärmepumpens utedel leds inte bort från husgrunden.

(Jag har i detta fall bedömt detta som en mindre brist då luft/luftvärmepumpen används sällan.)

Jag rekommenderar att kondensvatten leds bort från huset.

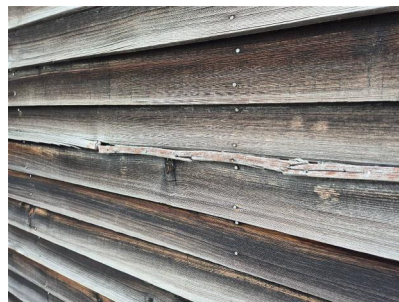
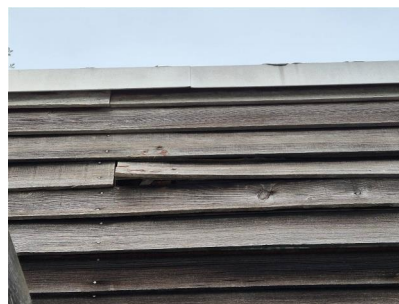
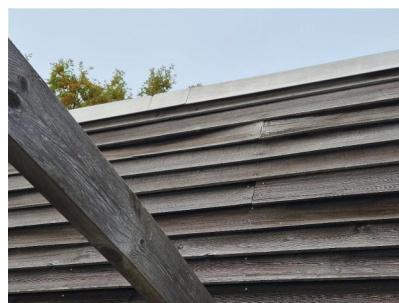
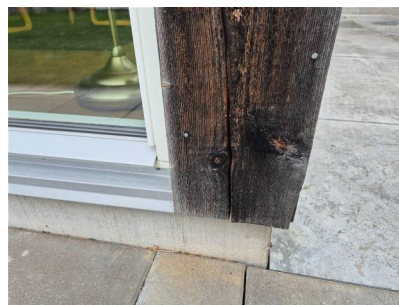
Fasadbeklädnaden har torrspäckor och otätheter då panel lokalt har "vridit" sig ur läge.

Jag rekommenderar kontakt med fackman för en översyn och byte av "slitna" och torra panelbrädor.

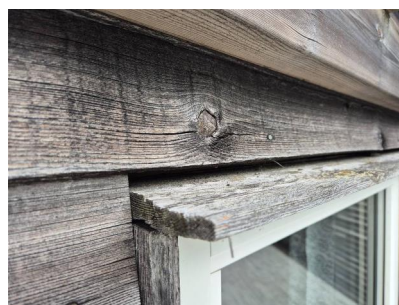
(Överbleck) utgörs idag av en panelbräda

Torrspäckor och otätheter noterades.

Otätheter och brister på brädor ovanför fönster medför en ökad risk för att vatten kan rinna in och orsaka fuktrelaterade skador i omkringliggande konstruktioner.

Jag rekommenderar kontakt med fackman för byte till överbleck i plåt samt kontroll av eventuella följskador.

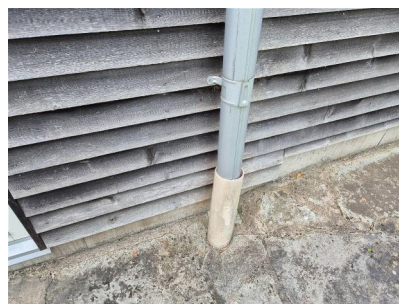
Lövsilar finns inte på stuprör.
(Finns i hängrännor)

För att hindra stopp i dagvattenledning rekommenderas komplettering av lövsilar på stuprören.

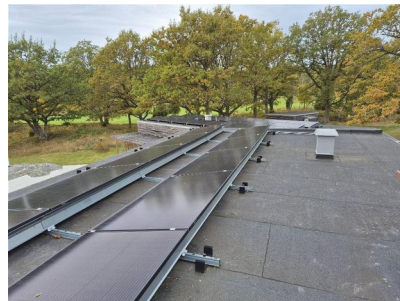
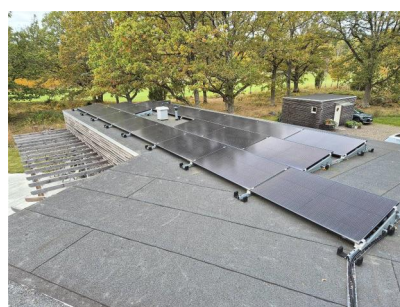
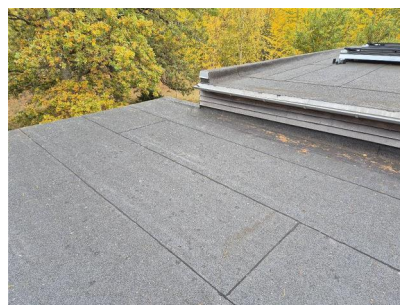
Inget att notera.

Taket är besiktigt från taket.

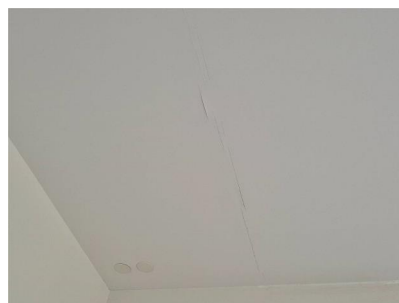
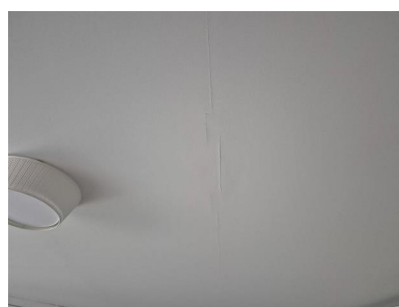
Ojämna golv förekommer i huset.

Lokalt finns sprickor i skivskarvar i innertaket i några rum.

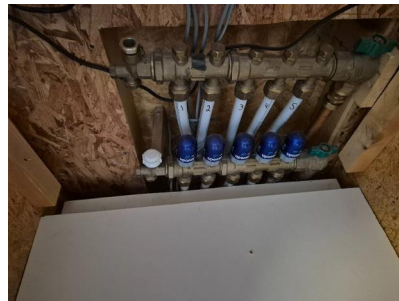
Rörgalleri för golvvärme är placerat i utrymme utan fuktskydd.

Risk för att droppläckage ej upptäcks tid.

(Rekommenderar fuktlarm)

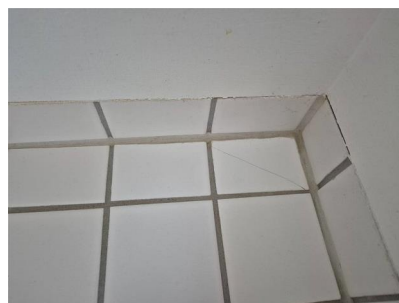
Fixbruk ner mot klämring i golvbrunnen

Lokal spricka i en klinkerplatta.
(Ej i duschzon)

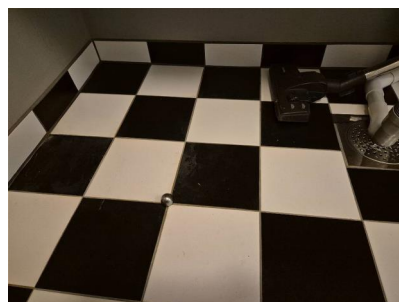
Lokal lågpunkt noterades vid sidan av golvbrunnen.
