Besiktningssprotokoll

Försäkringsbesiktning för Anticimex Säljarsförsäkrat

Fastighetsbeteckning: Lidköping ågruset 5	
Fastighetsadress: Skogstorpsvägen 10	
Postnummer: 531 59	Ort: Lidköping

Besiktningdatum: 2026-04-28	Protokollnummer: 69657777
Temperatur: 10 °C	Väderlek: Klart
Tekniker: Hans Gunnerek	
E-post: hans.gunnerek@anticimex.se	
Kontor: Lidköping	
Närvarande: Fastighetsägarna.

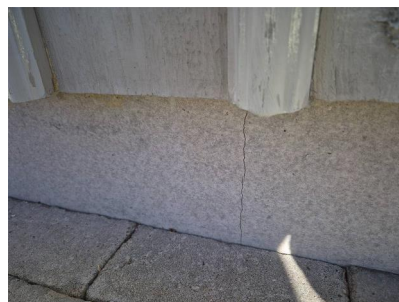
Utvändigt / Sockel

Sprickor finns i sockel.

Dessa bedöms inte ha lett till bakomliggande skador.

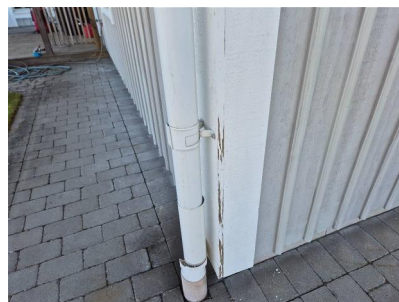
Utvändigt / Fasad

Lokala färgsläpp förekommer.

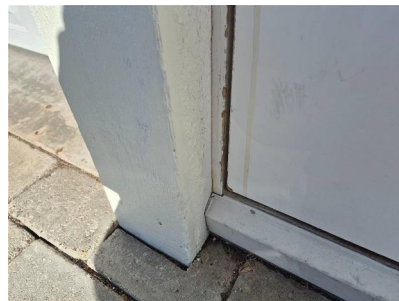
Utvändigt / Dörrar

Mindre färgsläpp noterades på groventredörr.

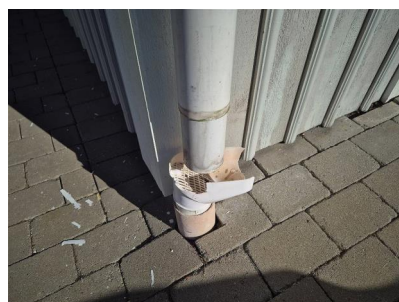
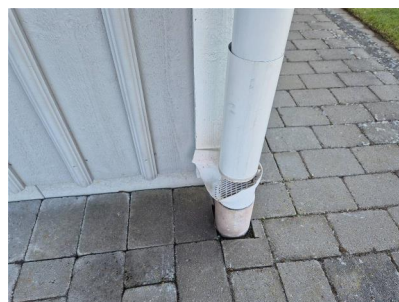
Utvändigt / Hängrännor / Stuprör

Några trasiga lövsilar noterades.

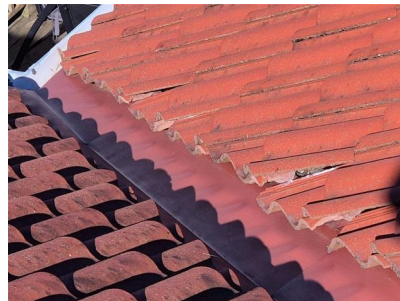
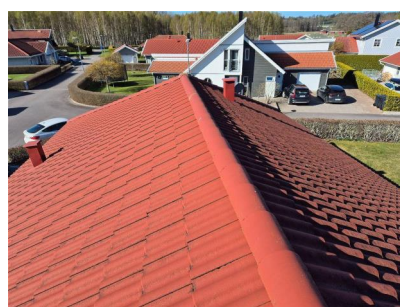
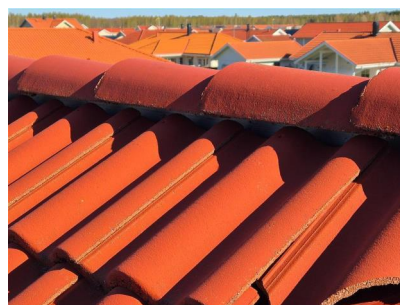
Utvändigt / Tak

Några takpannor ligger ur läge i rännal.

Lokalt harnockpannor knapp täckning över takpannor.

(Rekommenderar montering av nocktättningsband.)

Kontakta fackman för åtgärd.

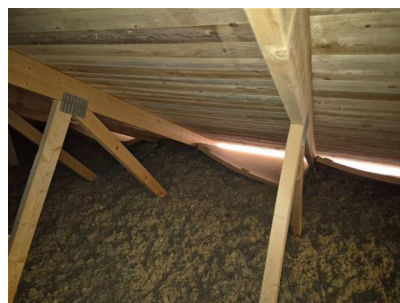
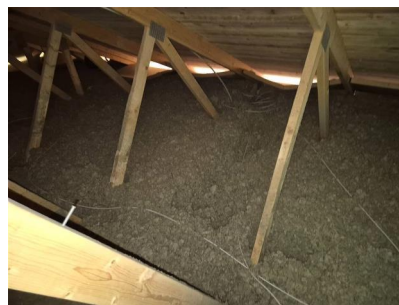
Utvändigt / Vind

Några isolerstopp har släppt från takstolar.

Lokalt är isoleringen nedtrampad.

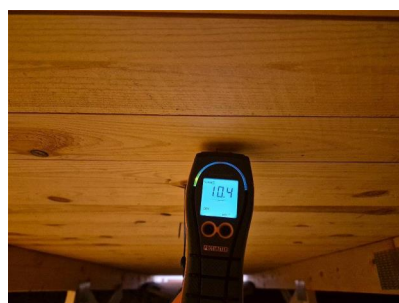
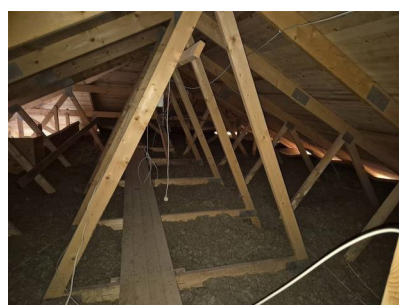
Vid kontroll av vinden uppmättes fuktvärden under kritisk fuktnivå för mikrobiell tillväxt och en normal lukt upplevdes. Fuktkvoten i underlagstak/takbjälkar uppmättes vid besiktningstillfället till ca 10 %. Detta värde varierar dock under året beroende på årstid och utomhusklimat. Gränsvärde är 17%

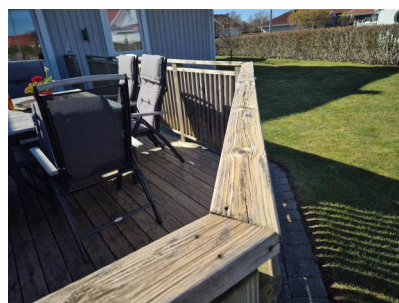
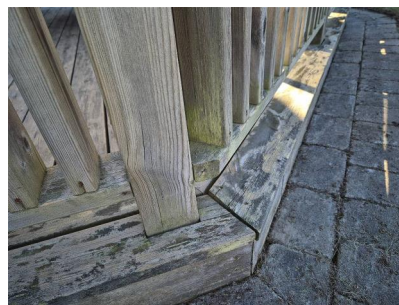
Utvändigt / Altan

Torrspäckor på räcket och trallgolv

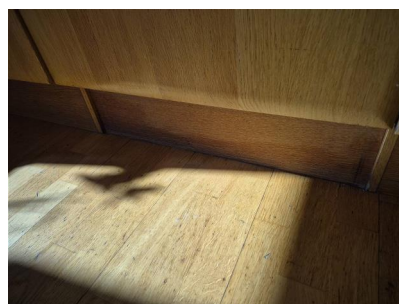
Entréplan / Kök

Fuktskyddsbalja under diskmaskin avslutas bakom sockeln.

Risk för att eventuellt utläckande vatten ej upptäcks i tid.

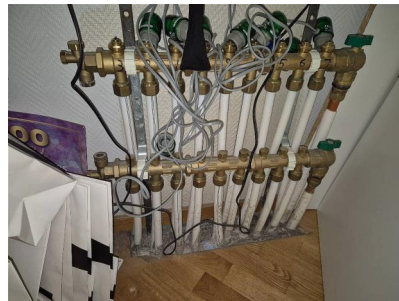
Entréplan / Klädkammare 2

Rörgalleri för golvvärmen är placerad i utrymmet utan fuktskydd.

Ökad risk för fuktskador.

(Rekommenderar installation av ett fuktalarm)

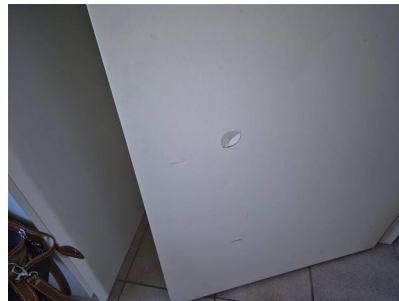
Entréplan / Förråd

Mekanisk skada på dörr.
