Besiktningssprotokoll

Försäkringsbesiktning för Anticimex Säljarsförsäkrat

Fastighetsbeteckning: Basilikan 4	
Fastighetsadress: Boxgatan 5	
Postnummer: 531 42	Ort: Lidköping

Besiktningdatum: 2026-05-19	Protokollnummer: 69695891
Temperatur: 12 °C	Väderlek: Halvklart
Tekniker: Hans Gunnerek	
E-post: hans.gunnerek@anticimex.se	
Kontor: Lidköping	
Närvarande: Fastighetsägaren

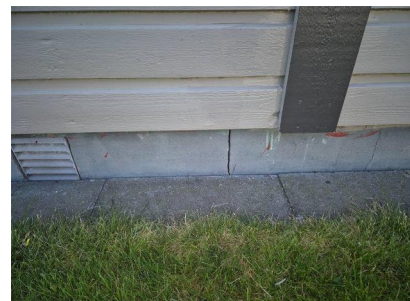
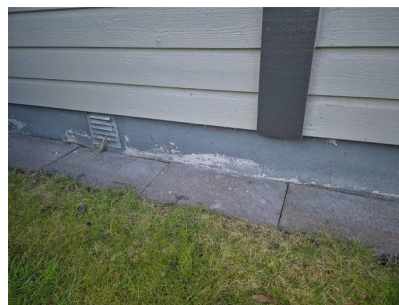
Några sättsprickor finns i sockel.

Dessa bedöms inte ha lett till bakomliggande skador men kan med fördel tätas för att undvika frostsprängning.

Lokala färgsläpp förekommer på sockeln.

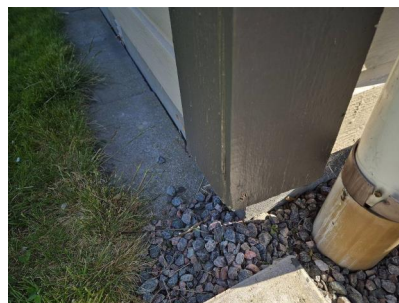
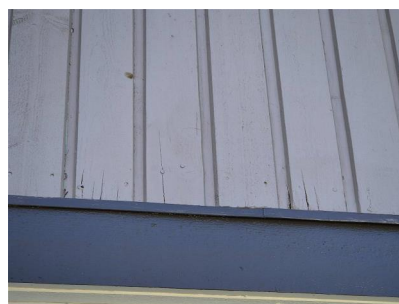
Fasadbeklädnaden har mindre rötskador.

Mindre rötskador finns i fasadpanelen. Dessa bedöms dock inte ha lett till bakomliggande skador.

För att undvika följdskador kan rötskadad träpanel bytas ut.

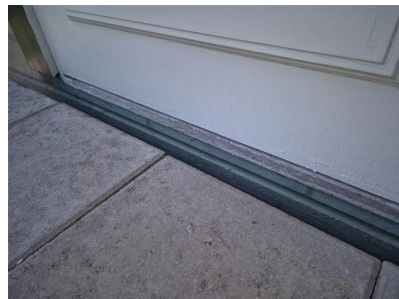
Tröskelbleck saknas under dörr till tvättstugan.

Avsaknad av tröskelbleck medför att det finns risk för att vatten kan rinna in och orsaka fuktskador på tröskel och/eller i kringliggande vägg och bjälklag.

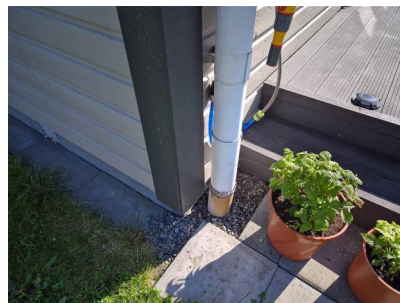
Lövsilar finns inte.

När det saknas lövsilar så finns det risk att det blir stopp i dagvattenledningen.

För att hindra stopp i dagvattenledningar rekommenderas komplettering av lövsilar.

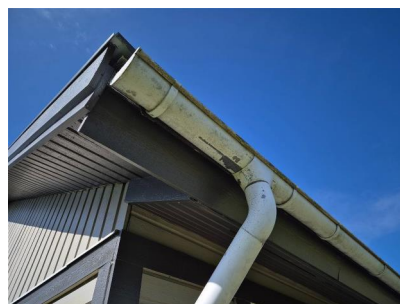
Lokala färgsläpp förekommer på hängrännor.

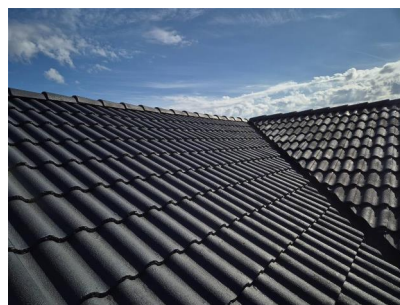
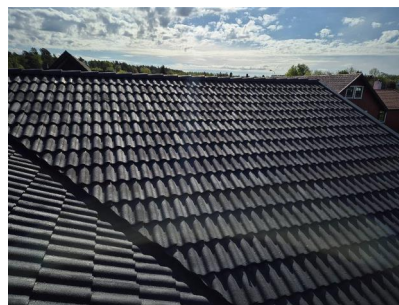
Yttertaket är äldre.

Takpannor, plåtdetaljer och underlagspapp har enligt vår bedömning en begränsad livslängd. Eftersom husets taktäckning är äldre har det ett minskat motstånd mot vatteninträngning. Detta i sin tur kan leda till fuktskador på träläkt och vidare ner i underliggande konstruktioner.

(Säljaren har rengjort och målat takpannorna 2022 vilket förlänger dess livslängd)

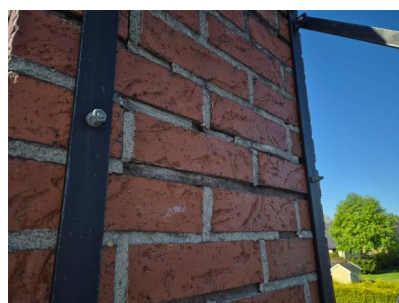
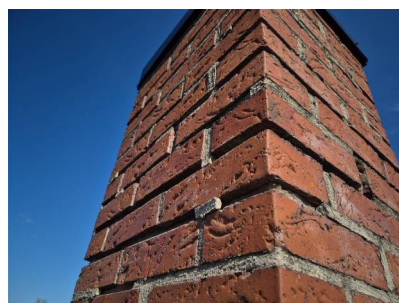
Murfogar släpper lokalt på skorstenen.

Kontakta fackman för åtgärd,.

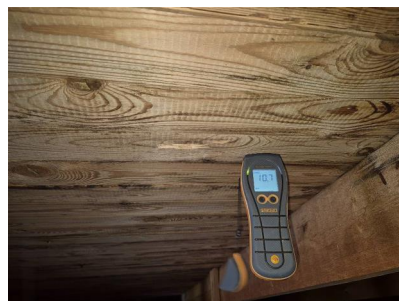
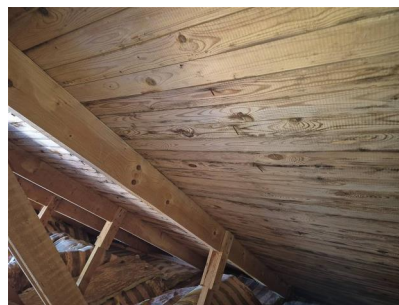
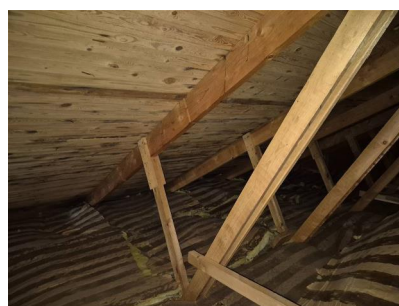
Spår av tidigare problem med mikrobiell påväxt och missfärgningar syns på underlagstaket av råspont (främst mot norr)
Säljaren har slipat bort en del av den tidigare påväxten.
(Se även säljarens upplysningar angående missfärgningar)

Vid kontroll av vinden uppmättes fuktvärden under kritisk fuktnivå för mikrobiell tillväxt och en normal lukt upplevdes.
Fuktkvoten i underlagstak/takbjälkar uppmättes vid besiktningstillfället till ca 11%.

Gränsvärde är 17%

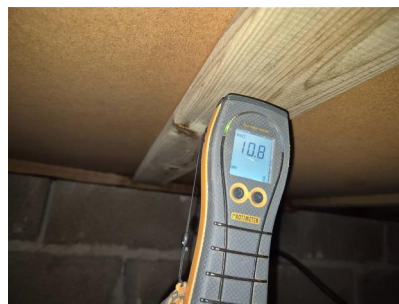
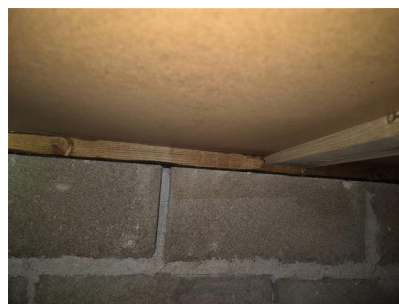
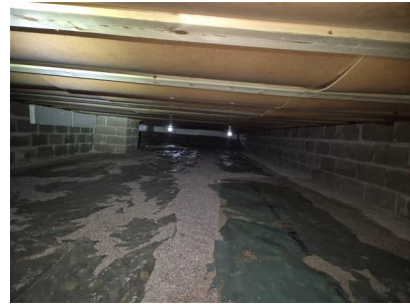
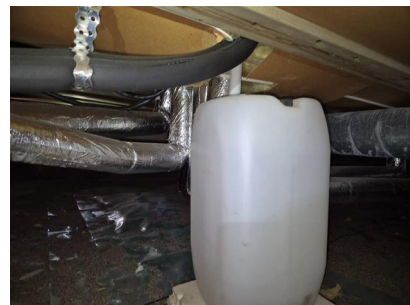
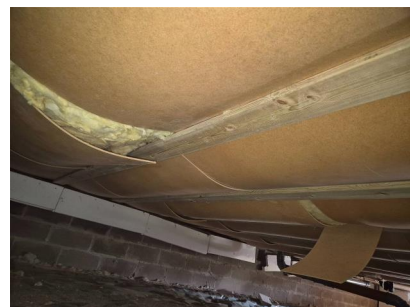
I krypgrunden upplevdes en lukt av kemisk karaktär som även känns invändigt i bostaden.

Markytan består av singel med en ångspärr av plastfolie, grundmurar av cementshålsten, träbjälklag med bindbotten av masonitskivor. Syllar är behandlade med impregneringsmedel. Brädor för att hålla uppe masonitskivor är tryckimpregnerade.

Lokalt har några blindbottenskivor lossnat. Avlopp från överstycksventil till fjärrvärmens mynnar i en plast dunk i grunden.

Fuktkvoten i grunden uppmättes till 11%. Gränsvärde är 17

Vi rekommenderar en fördjupad undersökning för att bedöma orsak och omfattning av kemisk lukt som känns i grunden och i bostaden samt åtgärdsförslag.

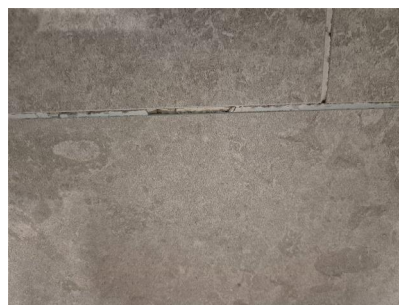
Klinkerfogar släpper lokalt.

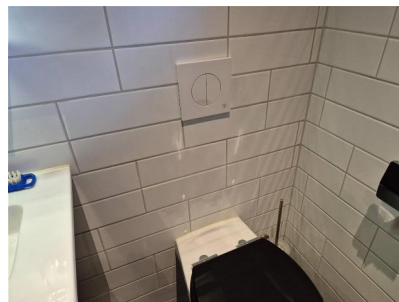
Inbyggd spolcistern till toalett saknar skvallerrör.

Utän skvallerrör finns risk att eventuellt läckage inte upptäcks, vilket kan leda till fuktskador i omkringliggande konstruktioner.

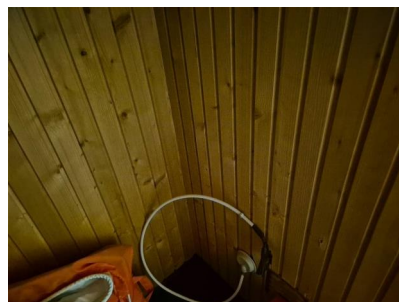
Bastuaggregat saknas.
Golvbrunn finns ej.

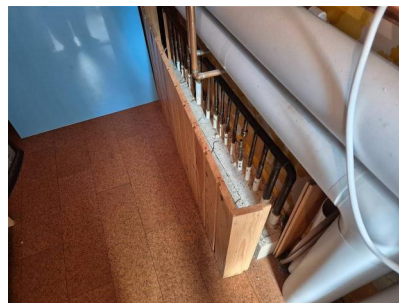
- ⚠ Fjärrvärmecentral och rörkopplingar finns i ett utrymme utan tätskikt och golvbrunn ökar risken för fuktrelaterade skador i omkringliggande konstruktioner vid ett läckage.

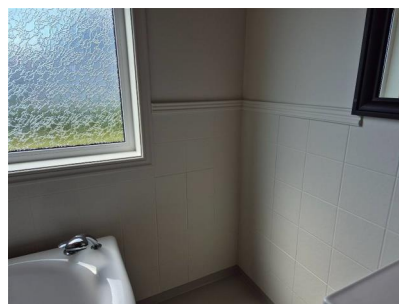
- ⚠ Våtutrymmet har äldre yt-/tätskikt.
Äldre golvbrunn.
Fall mot golvbrunn finns ej.

Eftersom funktionen, som innebär att ytskiktet/tätskiktet ska vara vattentätt, kan vara nedsatt finns en ökad risk att vatten tränger igenom ytskiktet/tätskiktet med vattenskadorna i omkringliggande konstruktioner som följd.

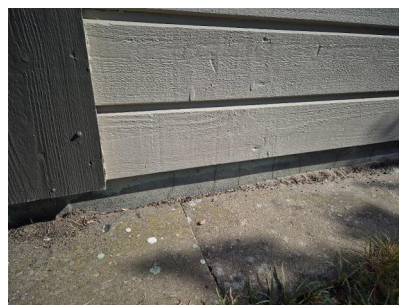
Sprickor finns i sockel.

Dessa bedöms inte ha lett till bakomliggande skador.

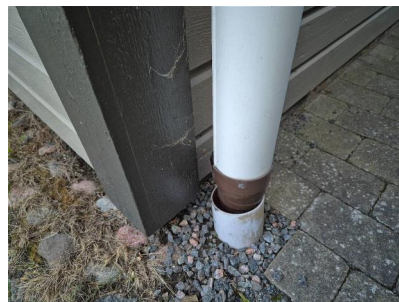
Lövsilar finns inte.

När det saknas lövsilar så finns det risk att det blir stopp i dagvattenledningen.

För att hindra stopp i dagvattenledningar rekommenderas komplettering av lövsilar.

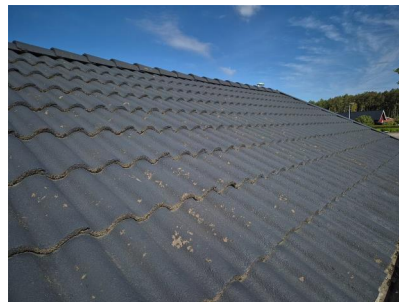
Yttertaket är äldre.

Takpannor, plåtdetaljer och underlagspapp har enligt vår bedömning en begränsad livslängd. Eftersom husets taktäckning är äldre har det ett minskat motstånd mot vatteninträngning. Detta i sin tur kan leda till fuktskador på träläkt och vidare ner i underliggande konstruktioner.

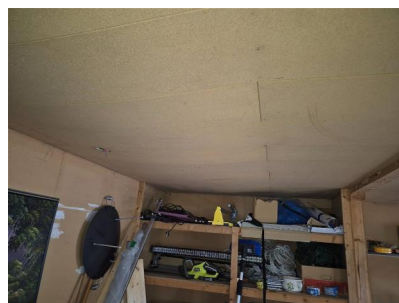
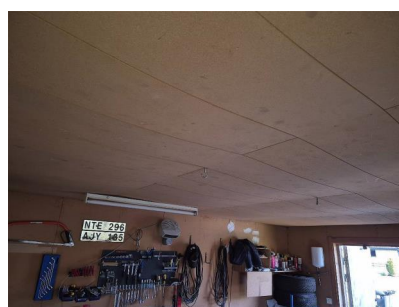
Innertaket buktar ner.

Kontakta fackman för åtgärd.

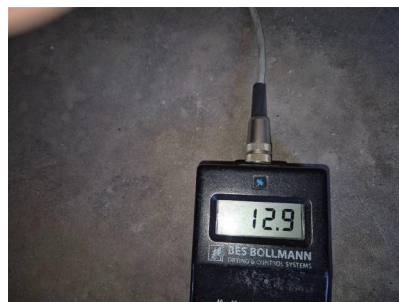
Fuktkvotsmätning utförd i yttervägssyllen.

Syllen är obehandlad och fuktkvoten uppmättes till 13% Gränsvärde är 17%

I ett isolerat ouppvämt utrymme ökar risken för mikrobiell lukt.

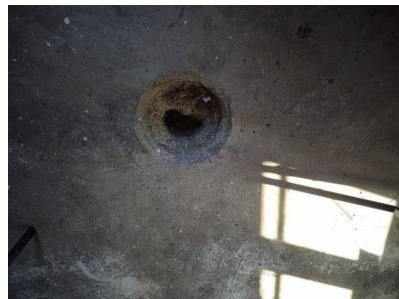
Rostig golvbrunn av gjutjärn saknar galler.
