# Besiktningsprotokoll

Försäkringsbesiktning för Anticimex Säljarförsäkrat

| Fastighetsadress:<br>Kållandsö Hörviken 34 | |

| Besiktningsdatum:<br>2026-08-06 | Protokollnummer:<br>69845113 |

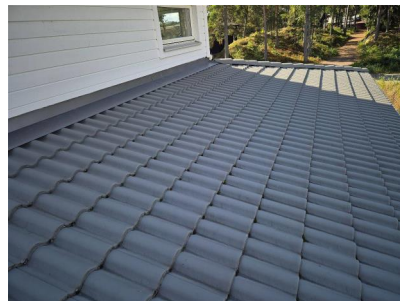
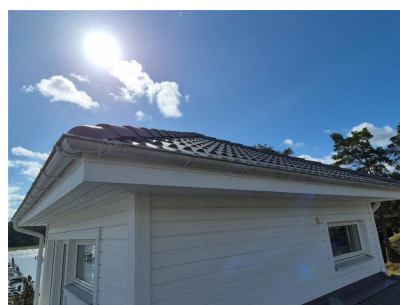
Inget att notera.

Taken är besiktigade från takstegen

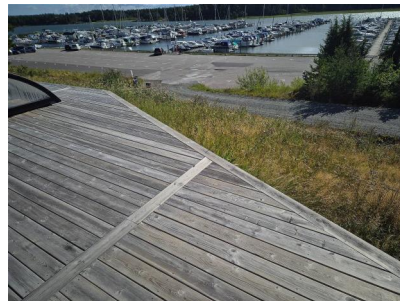
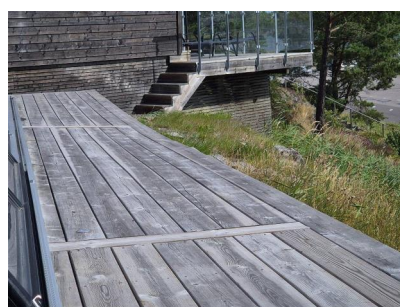
Räcke finns ej.  
Lokal nedböjning på trallgolv noterades.

För att undvika fallolycka rekommenderas montering av räcke.

Kontakta fackman för kontroll och åtgärdsförslag.

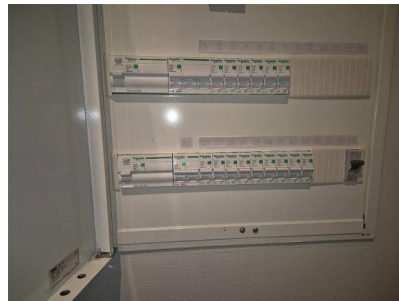
El-centralen har jordfelsbrytare.

Jordfelsbrytare finns installerad vid elcentralen.

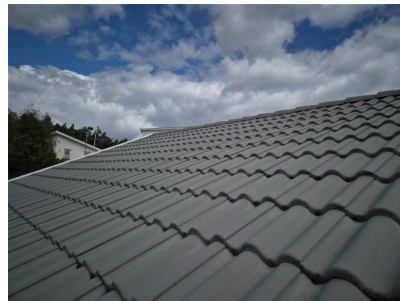
Inget att notera.

Taket är besiktigt från stegen vid takfot.
