Besiktningssprotokoll

Försäkringsbesiktning för Anticimex Säljarsförsäkrat

Fastighetsbeteckning: Moränen 8	
Fastighetsadress: Bastetorpsvägen 2	
Postnummer: 531 59	Ort: Lidköping

Besiktningdatum: 2026-03-23	Protokollnummer: 69601913
Temperatur: 4 °C	Väderlek: Halvklart
Tekniker: Hans Gunnerek	
E-post: hans.gunnerek@anticimex.se	
Kontor: Lidköping	
Närvarande: Fastighetsägarna

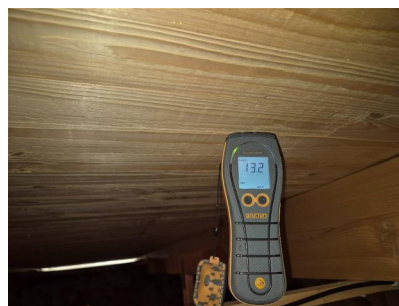
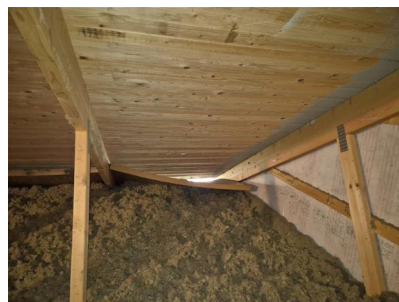
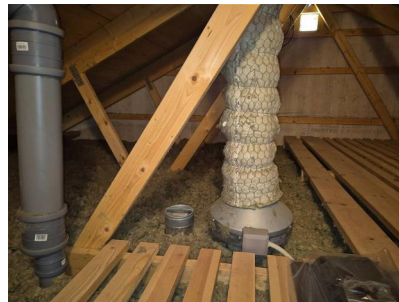
✎ Några vindavvisare har släppt från takstol.

Vid kontroll av vinden uppmättes fuktvärden under kritisk fuktnivå för mikrobiell tillväxt och en normal lukt upplevdes. Fuktkvoten i underlagstak/takbjälkar uppmättes vid besiktningstillfället till ca 13 %. Detta värde varierar dock under året beroende på årstid och utomhusklimat.

Gränsvärde är 17%

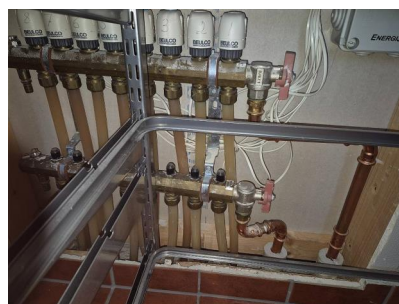
- ⚠ Rörgalleri för golvvärmen är placerad i väggen utan fuktskydd.

En rörsplits ska ha en vattentät botten och vara försedd med skvallerrör. När det saknas ökar risken för att ett läckage inte upptäcks i tid. Det kan leda till fuktskador i omkringliggande konstruktioner.

Fuktindikering i utrymmet gav inga förhöjda fuktindikationer.

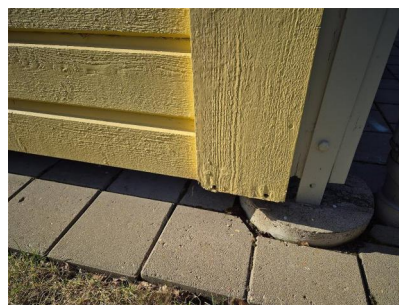
Mindre rötskador finns i knutarna.

Dessa bedöms inte ha lett till bakomliggande skador.

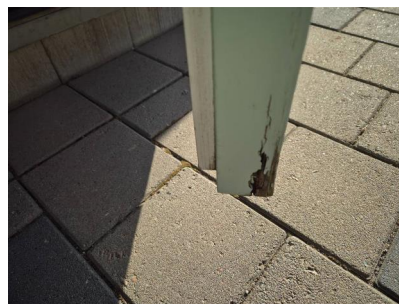
Lokal rötskada i förrådsdörr.

Kontakta fackman för åtgärd

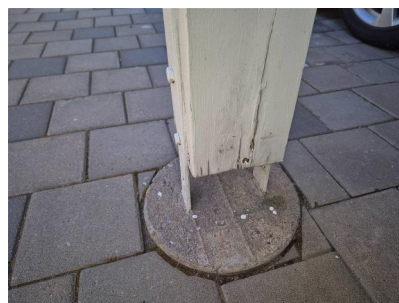
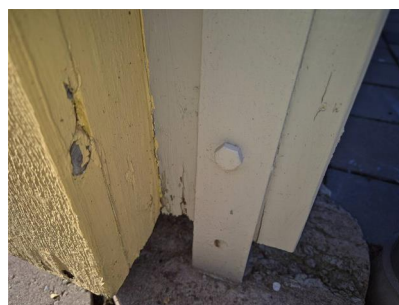
Lokala mindre rötskador i stolpar.

(Säljaren har kapat stolparna som tidigare avslutades ner mot betongplinten)
