# Besiktningsprotokoll

Försäkringsbesiktning för Anticimex Säljarförsäkrat

| Fastighetsadress:<br>Olstorpsvägen 20 | |

| Besiktningsdatum:<br>2026-08-07 | Protokollnummer:<br>69845040 |

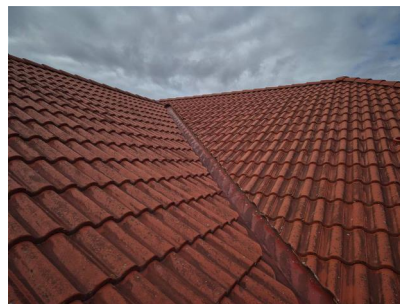
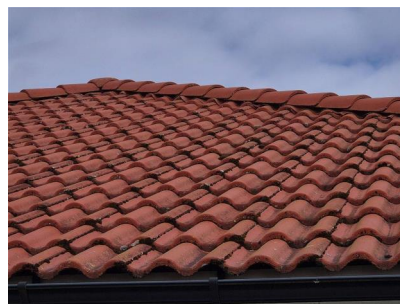
### Utvändigt / Tak

Mindre mosspåväxt noterades (säljaren har behandlat taket med "grönfri")

Taket är besiktigat från stegen vid takfot.

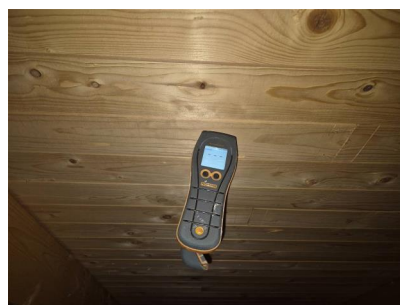
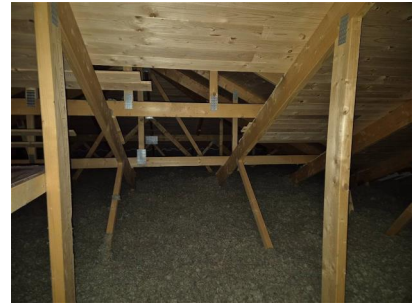
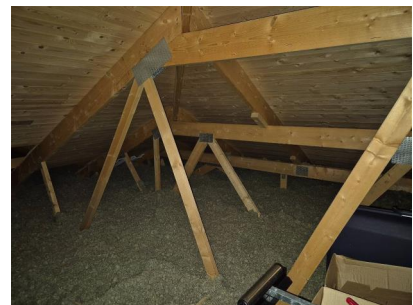
### Utvändigt / Vind

Vid kontroll av vinden uppmättes fuktvärden under kritisk fuktnivå för mikrobiell tillväxt och en normal lukt upplevdes.  
Fuktkvoten i underlagstak/takbjälkar uppmättes till <8 %.  
Gränsvärde 17%

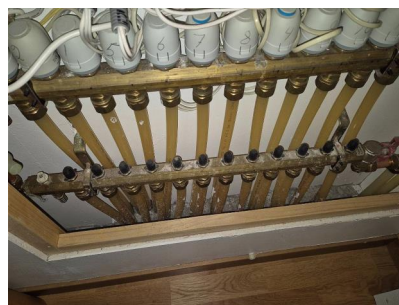
### Entréplan / Klädkammare

- ⚠ Rörgalleri för golvvärmen är placerad i vägg utan fuktskydd.

Ökad risk för fuktskador .
