# Besiktningsprotokoll

Försäkringsbesiktning för Anticimex Säljarförsäkrat

| Fastighetsbeteckning:<br>Majbaggen 4 | |

| Besiktningsdatum:<br>2026-08-10 | Protokollnummer:<br>69845064 |

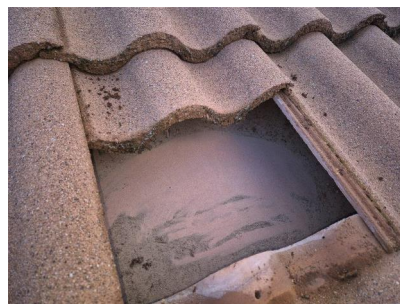
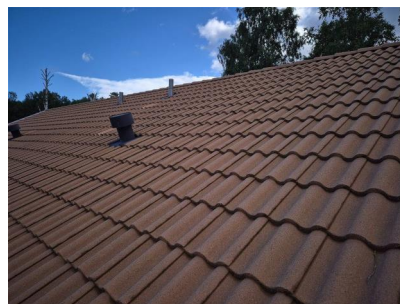
Takpannor med underlagstak av masonit.

Med denna konstruktion är det extra viktigt att takpannorna är hela. Eftersom underlagstaket inte har en papp kan regn och snö som tränger in genom otätheter leda till fuktskador i underliggande konstruktion.

Taket är besiktigat från stege vid takfot.

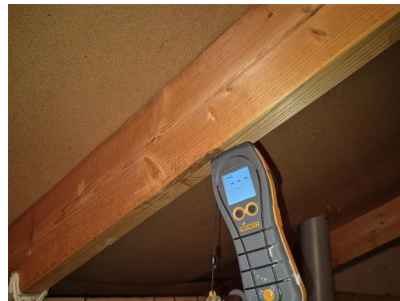
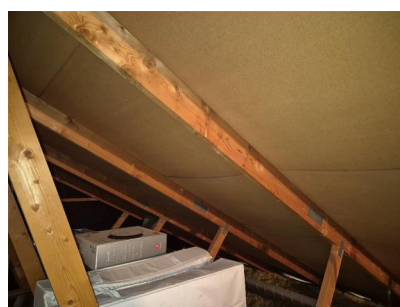
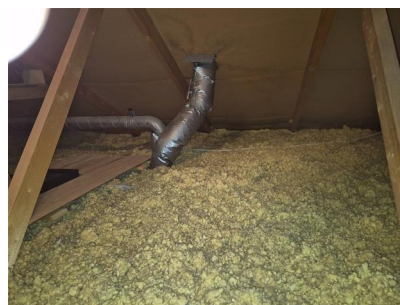
Vid kontroll av vinden uppmättes fuktvärden under kritisk fuktnivå för mikrobiell tillväxt och en normal lukt upplevdes. Fuktkvoten i underlagstak/takbjälkar uppmättes till < 8%. Gränsvärde är 17%

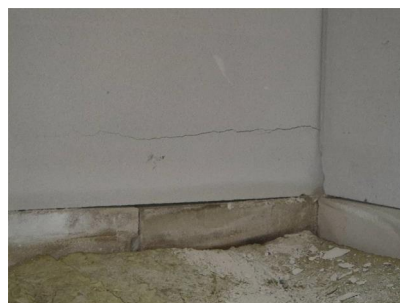
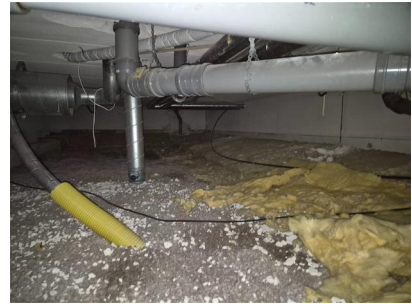
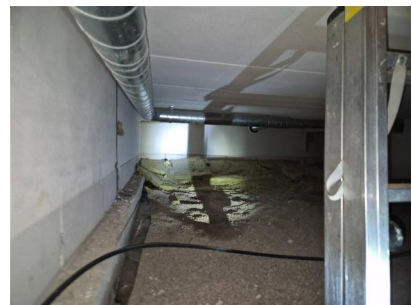
Några lokala sprickor förekommer i grundblock.

En varmgrund drabbas inte av fuktskador på samma sätt som en uteluftsventilerad krypgrund. Eftersom marken och grundmuren/-balken är isolerad och bostadsluft ventileras in i grunden kommer den hållas varm. En varmare grund ger ett torrare klimat. Det är därför viktigt att ventilationen mellan bostad och grundläggningen fungerar så att tillväxt av mikroorganismer undviks.

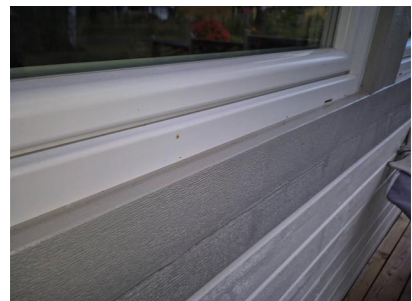
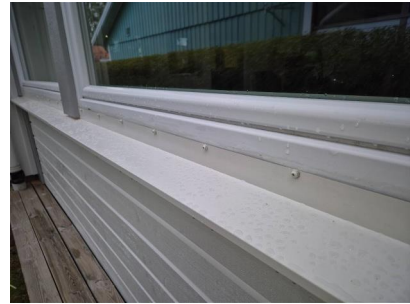
Fönsterblecken på gavelfönster är monterade utanpå fönstren.  
Fönsterbleck saknas på några fönster.

Ökad risk för fuktskador.

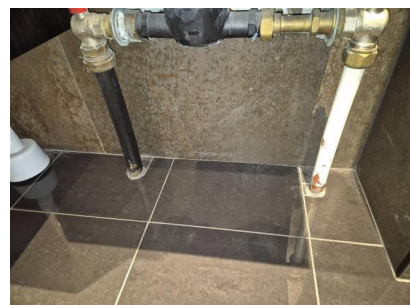
Rör genomföring finns i golv.

Rör genomföringar i golvet medför en ökad risk för att vatten tränger ner i omkringliggande konstruktioner och orsakar fuktskador.

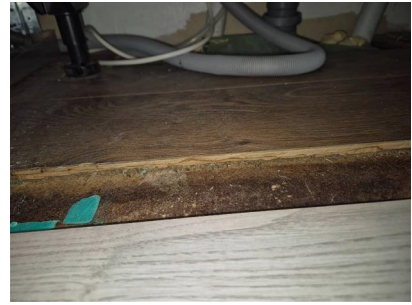
Fuktskydd saknas i diskbänksskåp samt under kyl.

Utan fuktskydd är det svårt att upptäcka läckage från rörledningar. Vatten kan då tränga in i omkringliggande konstruktioner och orsaka fuktskador.

Spår från tidigare läckage från köksavlopp.  
(Se säljarens upplysningar)

För att upptäcka eventuella läckage, installera ett fuktskydd.

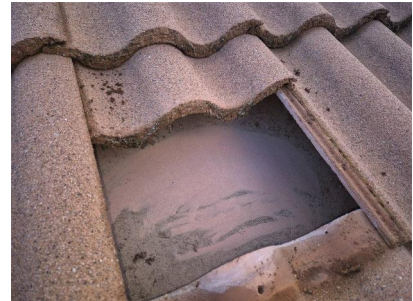
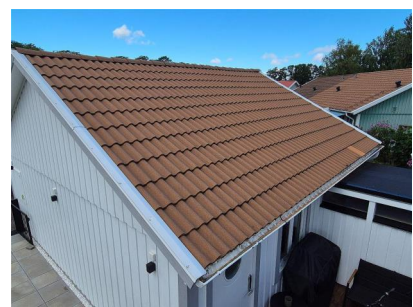
Takpannor med underlagstak av träfiberskivor

Med denna konstruktion är det extra viktigt att takpannorna är hela. Eftersom underlagstaket inte har en papp kan regn och snö som tränger in genom otätheter leda till fuktskador i underliggande konstruktion.

Taket är besiktigat från stegen vid takfot på huset.

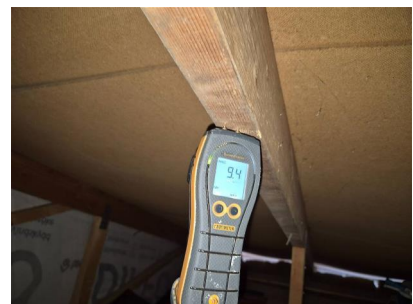
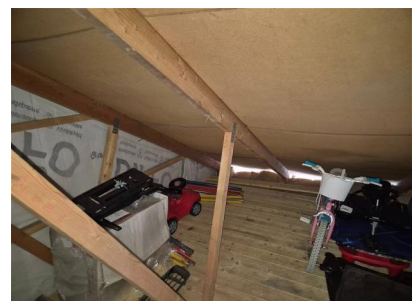
Vid kontroll av vinden uppmättes fuktvärden under kritisk fuktnivå för mikrobiell tillväxt och en normal lukt upplevdes. Fuktkvoten i underlagstak/takbjälkar uppmättes till 9%. Gränsvärde är 17%

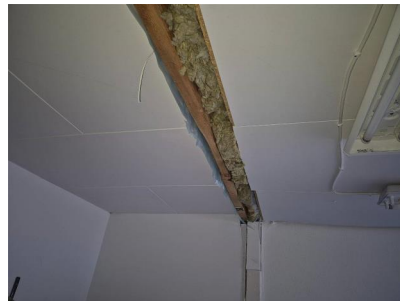
Spår i taket efter demontering av tidigare vägg.

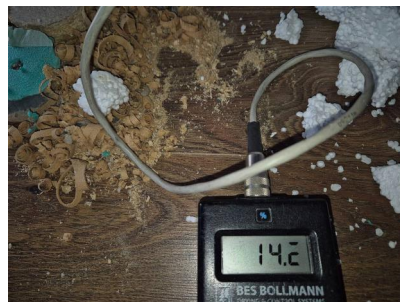
Vid kontroll av konstruktion uppmättes fuktvärden under kritisk nivå för mikrobiell tillväxt och normal lukt upplevdes.

Konstruktion: Laminatgolv, foam, spånskiva, cellplastisolering, golvreglar, plastfolie, asfalterad yta

Fuktkvoten uppmättes till 14%.  
Gränsvärde är 17 %

Flytande golvkonstruktion och eventuella väggsyllar riskerar att drabbas av fuktskador på grund av naturlig fuktpåverkan om fuktskyddet är bristfälligt utfört alternativt saknas. Fuktvandring kan ske från marken genom betongen till organiskt material genom så kallad kapillärsugning och diffusion, vilket kan leda till skador med lukt av mikrobiell karaktär. Om väggsyllarna är tryckimpregnerade kan även en kemisk lukt förekomma.
