# Besiktningsprotokoll

Försäkringsbesiktning för Anticimex Säljarförsäkrat

| Fastighetsadress:<br>Skalunda Ljungslund 1 | |

| Besiktningsdatum:<br>2026-07-20 | Protokollnummer:<br>69782821 |

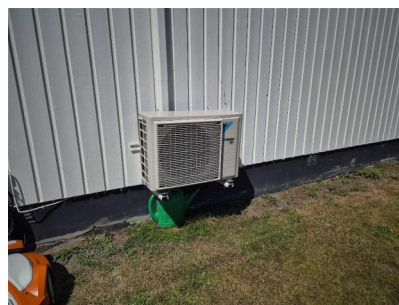
- Kondensvatten från luftvärmepumpens utedel leds inte bort från husgrunden.

Detta medför ökad risk för att vatten tränger in i anslutande konstruktioner, vilket i sin tur kan leda till fuktrelaterade skador. Observera att besiktning av byggnadens värmesystem eller värmepumpen inte har ingått i uppdraget.

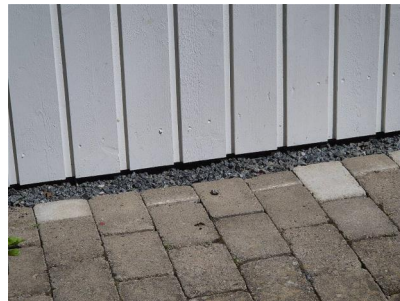
- Avståndet mellan fasadbeklädnaden och marken är inte tillräckligt.

Eftersom fasadbeklädnaden avslutas för nära mark finns risk för att fukt från marken sugas upp i fasadpanelens nederkant. Detta kan orsaka fuktrelaterade skador i fasadbeklädnaden och bakomliggande konstruktioner.

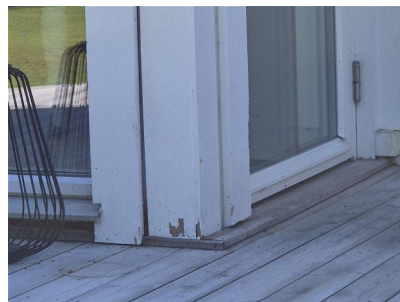
- Lokalt finns målningsbehov på fasaden.

Utför målning för att förlänga livslängden på träet.

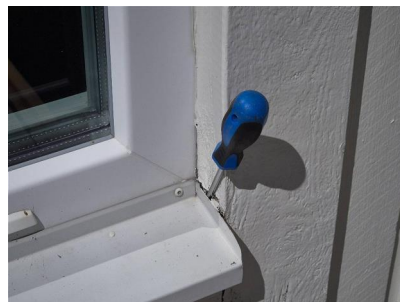
- Vissa fönsterbleck är otäta vid infästningar.

Eftersom fönsterblecken är otäta finns risk att vatten rinner in i väggen vilket i sin tur kan leda till fuktskador i väggkonstruktionen.

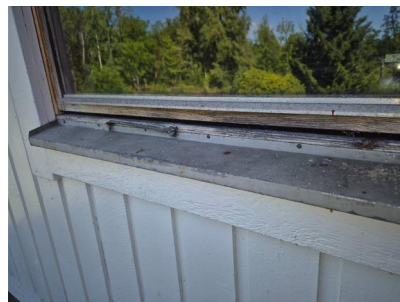
- Fönster till vinden är i behov av målning/underhåll.

Fönsterbågar och fönsterkarmar där målningsbehov finns riskerar att få fukt- och rötskador på grund av sämre vattenavvisande förmåga.

För att öka livslängden på fönster rekommenderas målning och underhåll.

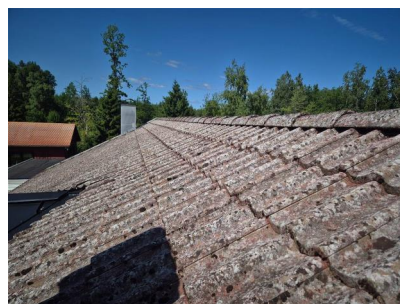
- Yttertakets är äldre.

Takpannor, plåtdetaljer och underlagspapp har enligt vår bedömning en begränsad livslängd. Eftersom husets taktäckning är äldre har det ett minskat motstånd mot vatteninträngning. Detta i sin tur kan leda till fuktskador på träläkt och vidare ner i underliggande konstruktioner.

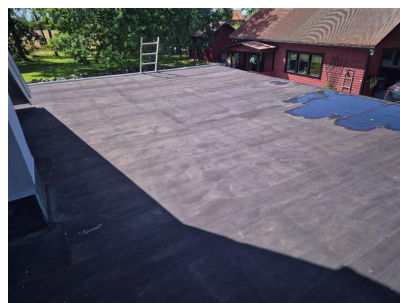
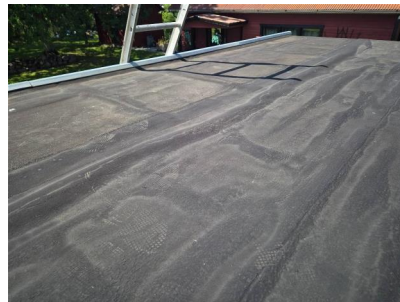
- Takets ytskikt är äldre och blåsor finns.

När ytskiktet blir äldre ökar risken för fuktrelaterade skador.

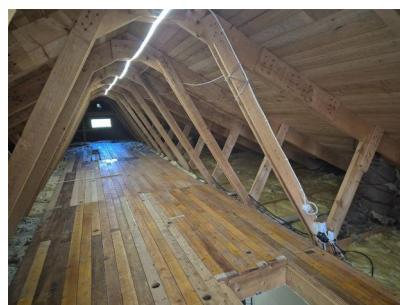
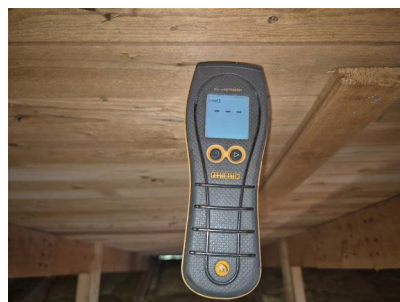
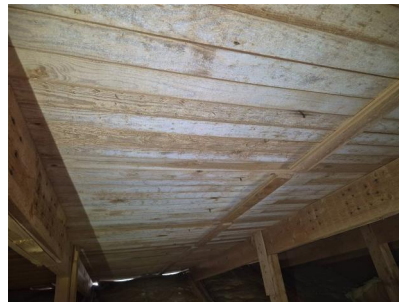
- Mikrobiell påväxt noteras lokalt på vinden.

Vid kontroll av vinden uppmättes fuktvärden under kritisk fuktnivå för mikrobiell tillväxt och en normal lukt upplevdes.

Fuktkvoten i underlagstak/takbjälkar uppmättes till <8%. Gränsvärdet är 17 %.

Håll vinden under uppsikt om förändring sker.

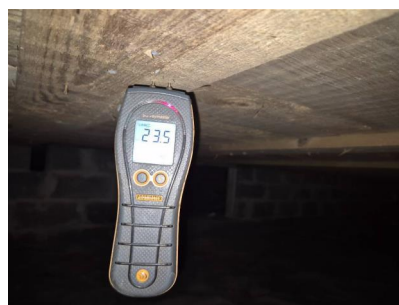
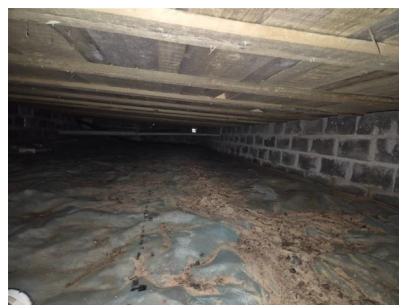
Vid kontroll av konstruktion uppmättes fuktvärden över kritisk fuktnivå.

Uteluftsventilerade krypgrunder med bjälklag av organiskt material har ofta fuktskador på grund av naturlig fuktpåverkan. Detta kan resultera i mikrobiella skador.

Fuktkvoten uppmättes till 24 %. Gränsvärdet är 17 %.

För att undvika detta så måste grundens klimat bli torrare. Läs Anticimex faktablad om uteluftsventilerade krypgrunder för tips och råd.

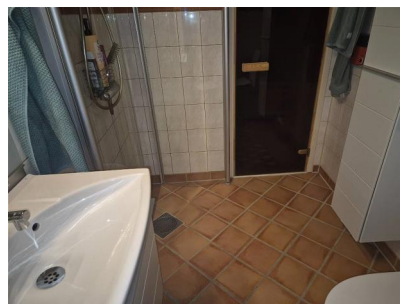
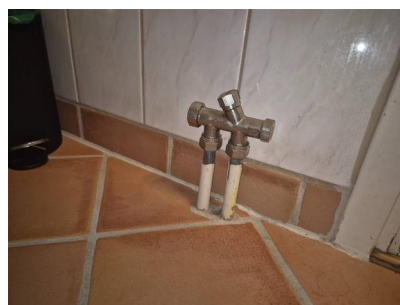
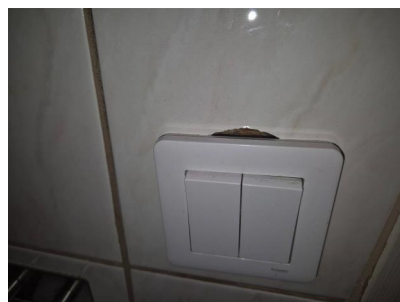
- Äldre yt och tätskikt.
- Golvbrunnen är tillverkad före -91 och förhöjningsring finns i brunnen.
- Rörgenomföring finns i golv.
- Otätheter noteras i vägg vid strömbrytare.

Ovanstående noteringar innebär en ökad risk för fuktrelaterade skador som följd.

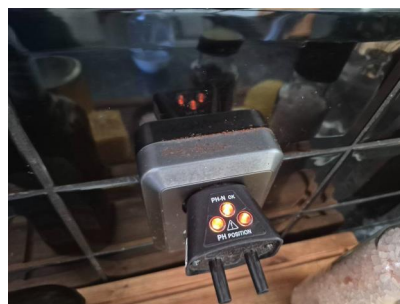
Jordade och ojordade eluttag finns i samma rum.

När man blandar jordade och ojordade eluttag i samma rum finns det en ökad risk för personsador.

Kontakta en elektriker för kontroll och åtgärd.

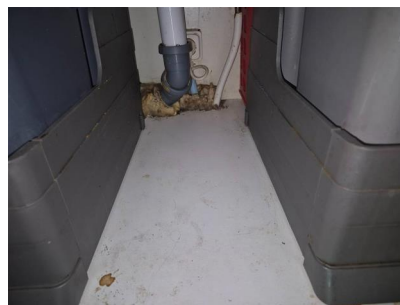
- Fuktskydd saknas i diskbänksskåp.

Utan fuktskydd är det svårt att upptäcka läckage från rörledningar. Vatten kan då tränga in i omkringliggande konstruktioner och orsaka fuktsador.

För att upptäcka eventuella läckage, installera ett fuktskydd.

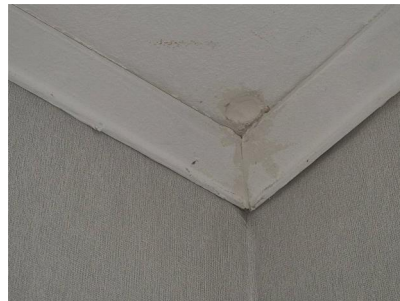
- Mindre missfärgning noteras lokalt på innertaket.

Detta uppkom enligt fastighetsägaren när hålet i taket tätades.

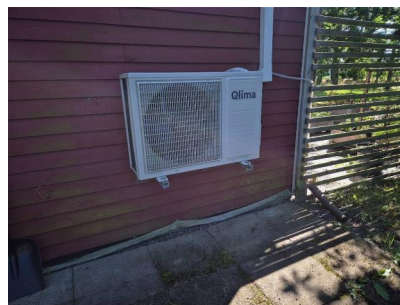
- Kondensvatten från luftvärmepumpens utedel leds inte bort från husgrunden.

Detta medför ökad risk för att vatten tränger in i anslutande konstruktioner, vilket i sin tur kan leda till fuktnrelaterade skador. Observera att besiktning av byggnadens värmesystem eller värmepumpen inte har ingått i uppdraget.

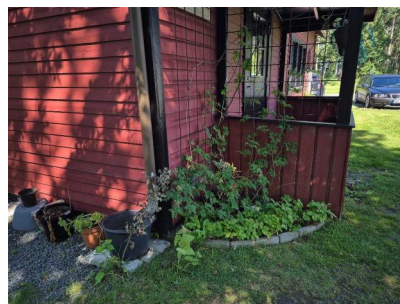
- Växter finns i anslutning till byggnaden.

När det finns rabatter och växter nära byggnaden finns risk att fukt stannar kvar i väggarna. Detta kan i sin tur orsaka invändiga fuktskador. Växternas rötter kan också skada grundmuren och sätta dräneringsledningen ur funktion.

Området närmast huset rekommenderas att vara fritt från växtlighet.

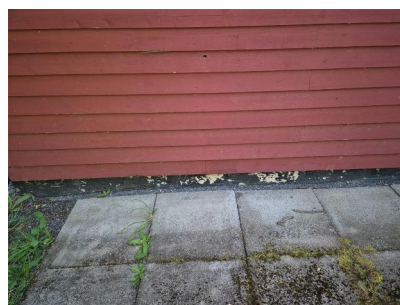
- Färgsläpp noteras på sockel.

Bedöms ej bero på bakomliggande skada.

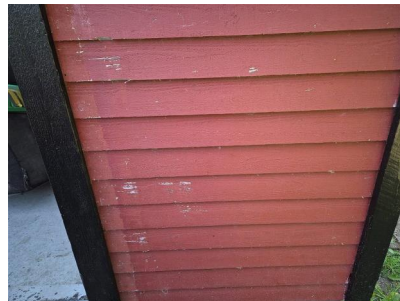
- Fasadpanelen är i behov av målning/underhåll.

Fasadbeklädnad och träkonstruktioner där målningsbehov finns riskerar att få fukt- och rötskador på grund av sämre vattenavvisande förmåga. För att öka livslängden på fasadbeklädnaden rekommenderas målning och underhåll.

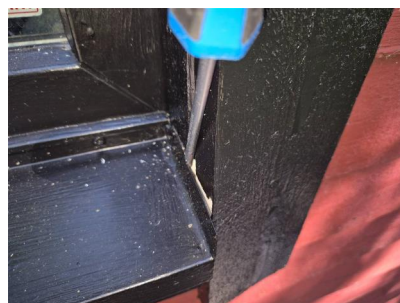
- Fönsterbleck är otäta vid infästningar.

Eftersom fönsterblecken är otäta finns risk att vatten rinner in i väggen vilket i sin tur kan leda till fuktskador i väggkonstruktionen.

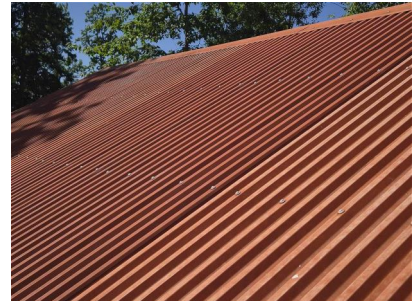
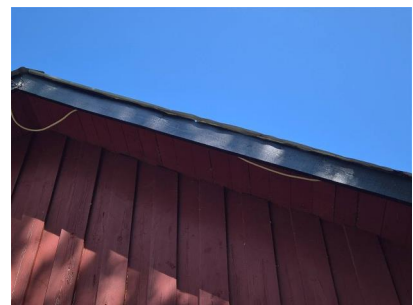
- Plåttaket är äldre och hål noteras lokalt i ytterkant på taket.

Då taket är äldre ökar risken för fuktrelaterade skador.

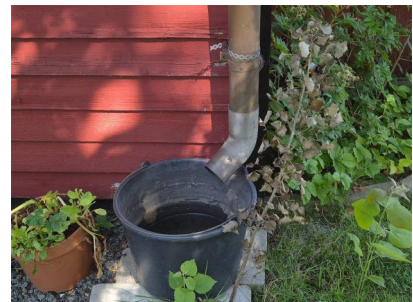
- Stuprör är inte anslutet till markledning.

Stuprör som inte är anslutet till markledning kan medföra en ökad fuktbelastning på grundmur/sockel som i sin tur kan leda till fuktrelaterade skador.

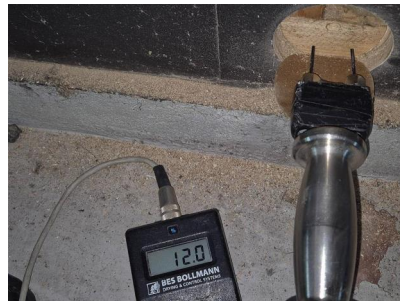
Vid kontroll av väggsyllar uppmättes fuktvärden under kritisk nivå för mikrobiell tillväxt och normal lukt upplevdes.

Fuktkvoten uppmättes till 12 %. Gränsvärdet är 17 %.
