UNDERHÅLLSPLAN

Brf Ängspärlan

2021-10-06

Underhållsplan för Brf Ängspärlan

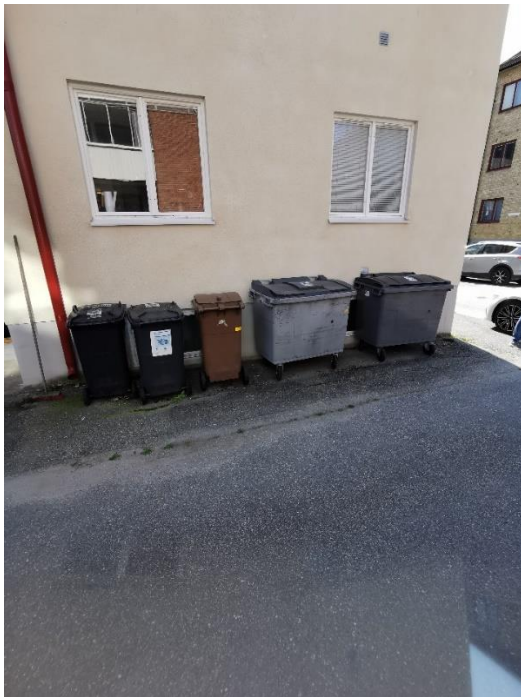
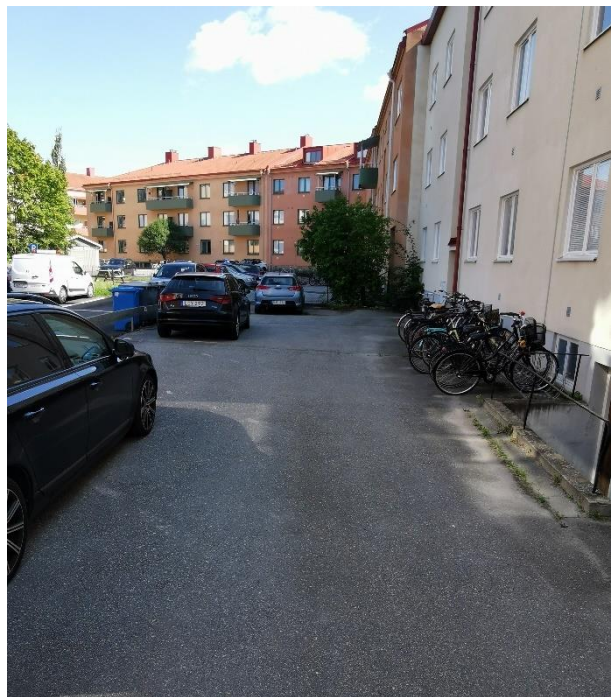
Vid besiktningens så noterades fuktfläckar på sockeln samt påväxt i form av mossor längs husets baksida, se bilderna nedan. Detta är ett klart tecken på att dräneringen måste göras om.

År	Underhåll
2022	<p>Renovering av dräneringen</p> <p>Renovering av dräneringen bör göras då synliga fuktskador på sockelytan runt huset finns.</p>
