# Besiktningsprotokoll

Försäkringsbesiktning för Anticimex Säljarförsäkrat

| Fastighetsadress:<br>Skalunda Ljungslund 1 | |

| Besiktningsdatum:<br>2026-07-20 | Protokollnummer:<br>69782821 |

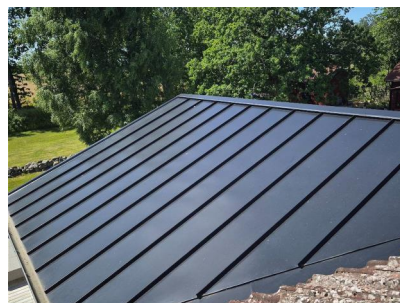
Inget att notera.

Taket besiktigades från takstege samt okulärt från mark.

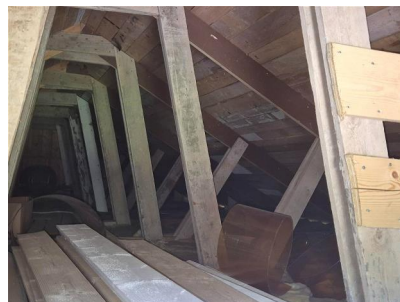
Vid kontroll av vinden uppmättes fuktvärden under kritisk fuktnivå för mikrobiell tillväxt och en normal lukt upplevdes.

Fuktkvoten i underlagstak/takbjälkar uppmättes till <8 %. Gränsvärdet är 17 %

Vinden besiktigades endast vis luckan då det låg virke innanför.
